論文名:浚渫工事における現場条件への対応

工事名: 令和5年度[第35-K4686-01号]

二級河川浜名湖(都田川) 県土強靭化対策工事(浚渫工)

会社名:須山建設株式会社

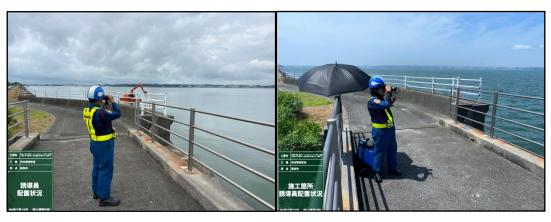
(写真-3) (写真-4)

連結ブイ・監視船の使用ができないため、施工箇所から一番近い橋の上に誘導員を 設置した。重機・船のオペレーターと誘導員は無線にて連絡を取ることができ、各々 の死角に第三者が入る前に伝え合うことで、事故を未然に防ぐ環境の整備ができた。

また、付近に点在しているサーフショップすべてに施工期間と施工範囲の説明、チラシの掲示と告知をして頂くことでサーファー1人1人に注意喚起を促した。

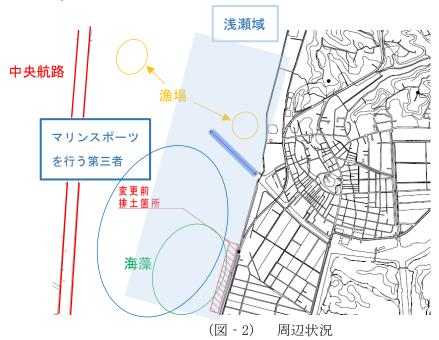
当初設計では排土箇所は護岸付近にて計画されていた。しかし、海域全面が浅く土 運船の進入が困難な上、海藻 (アマモ) のプロジェクトも実施していたので変更を余 儀なくされた。

浅瀬域には排土箇所を設定できない。また、図面でもわかる通りマリンスポーツを 行う第三者も多い箇所は避けるようにしたい。すべての条件を満たした上で場所の選 定が必須であった。

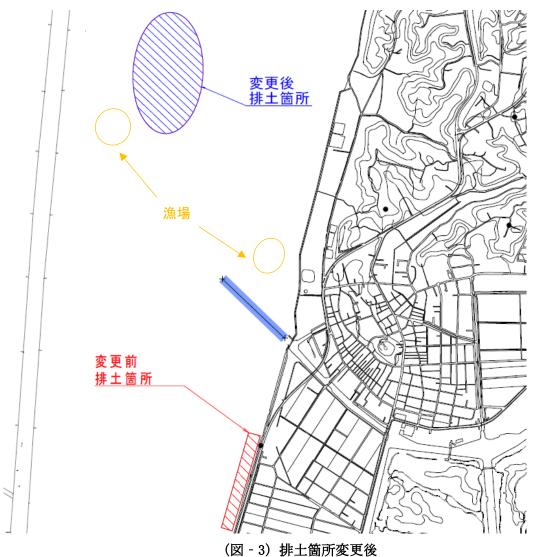
近隣関係機関と何度も協議を行い条件のすり合わせをした。沖合に薄く排土する案 を採用し付近の漁場関係者にも許可をとり排土箇所を下記箇所に決定することが出来 た。

近隣関係機関や近隣漁協組合と何度も内容をすり合わせ、周辺関係機関すべてに納得し ていただけるような場所の選定をすることが出来た。
