推進工事における問題と解決策

鈴与建設株式会社
上田 実

今回、静岡市上下水道局発注の「平成19年度 下水道建 第225号 南部処理区 三保3号幹線及び三保地区下水道築造その2工事」における推進工事を施工した際の問題点とその解決策について紹介させていただきます。

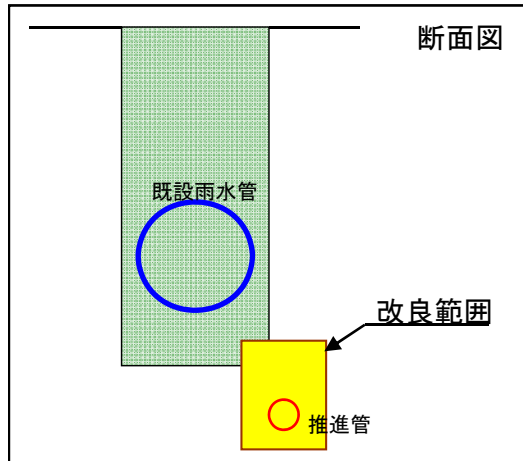
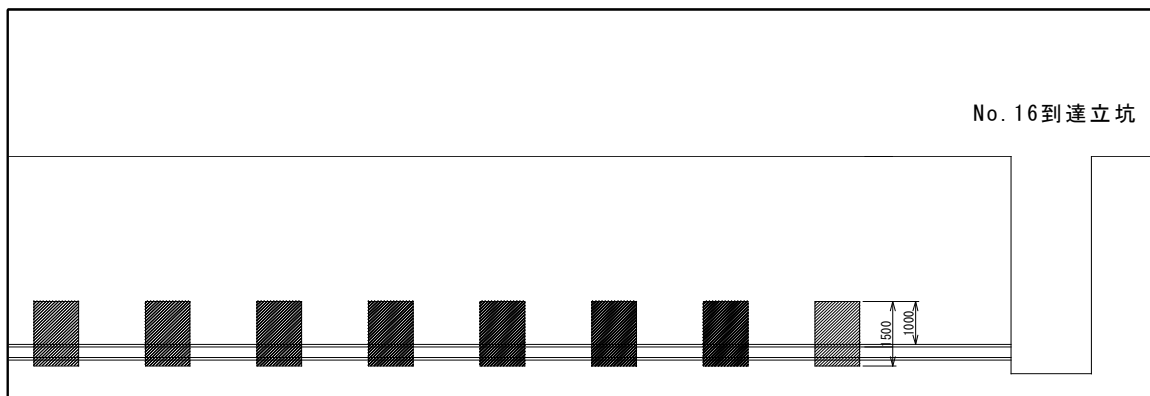
穿孔状況 (安定液部)

推進管No.45あたりから排土移送管内から砂礫に混じって緑色の汚泥が排出されるようになり、これが既設雨水管φ1350(沈埋工法)施工時の安定液と判明した。このことより今回の現象は、掘進機が礫に当たり破砕を行う時の掘進機周りの地質が、雨水管φ1350を施工時の掘削深の余掘りと安定液の強度の不均一で軟弱な地質であったため、軟弱な方向へ掘進機が進んで行き精度確保が困難になったことがわかった。

前頁断面図のように推進管左上の土質が不均質で強度のバラつきがあるため、薬液注入による地盤改良を行い地盤の安定を図り掘進を行うこととした。ただし、全線を注入とするとコストが非常にかかるため、2.5mピッチのポイント注入とした。(L=3.0mの推進機が最低2点改良箇所にかかるように)

改良後の推進は、礫はあっても全体の強度が均一になったため方向の修正が効き時間はかかったが無事到達することができました。精度も十分規格内に納まりました。
