橋梁下部工事に於ける問題と対策 (リバースサーキュレーション工法)

静和工業株式会社
村 松 康 司

静岡県 都市局 都市計画部 東静岡駅周辺整備課発注の【平成19年度 東静岡第10号 東静岡南北幹線橋梁下部工工事（第1工区）】です。当工事は、国道1号線と静岡草薙清水線を新たに結ぶ高架橋の下部工を設置する工事です。紹介する内容は場所打ち杭工（リバースサーキュレーション基礎杭工）の施工に於ける問題点とその対策についてです。

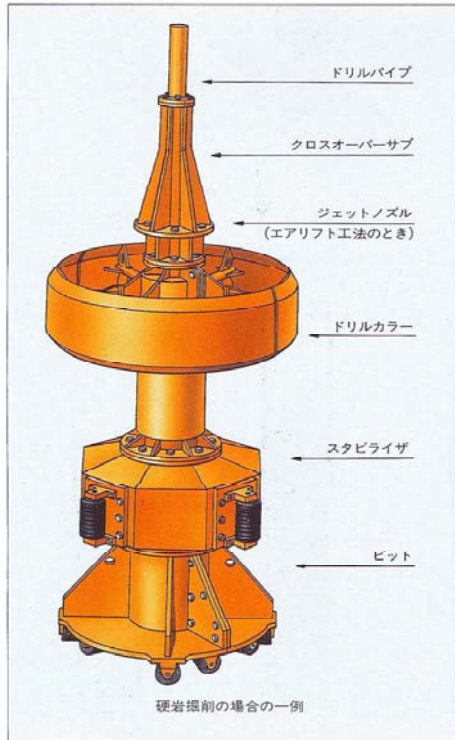
ドリルストリング組み合わせ例

(3) の対策として、ドリル先端部（ドリルストリング）の組み合わせの中で、スタビライザの加工を行い施工しました。当現場はドラム型のスタビライザを使用しましたが、通常のドラム型に対して加工を施しました。加工詳細はφ200の鋼管、L=1.3mを外側に4箇所取付ました。

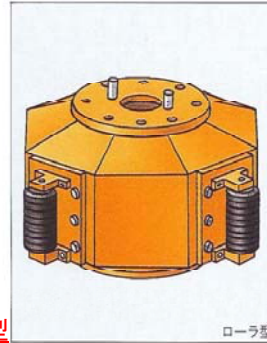
通常のスタビライザ

ドリルパイプやビットなどのドリルストリングの振れを抑制し、ビットの直進性を高めるために使用するもので、形状・寸法はさまざまです。
