# トンネル内装板における仕様と施工について

(社)静岡県土木施工管理技士会 静岡支部  
平井工業株式会社 山本 勝俊

工事名	平成22年度 1号静岡昭府地区整備工事	
発注者	国土交通省分任支出負担行為 中部地方整備局 静岡国道事務所	
工事場所	静岡市葵区大岩～静岡市葵区昭府 (賤機山トンネル内)	
工期	平成23年 3月16日 ～ 平成23年11月30日	
工事概要	工事延長 L=940m	
	舗装工	
	自転車道舗装	1850m <sup>2</sup>
	監査路舗装	748m <sup>2</sup>
	仕切壁工	914m
	内装板工	2837m <sup>2</sup>
	コンクリート面塗装工	554m <sup>2</sup>
	トンネル非常用施設工	1式

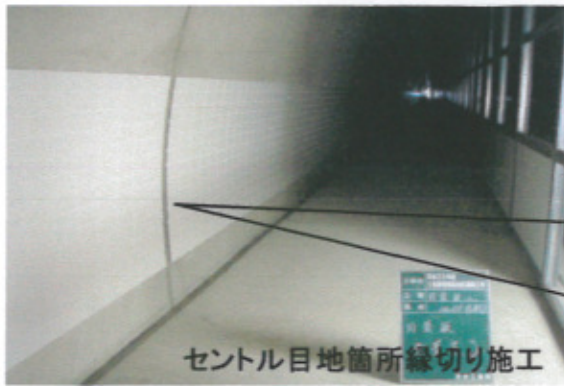
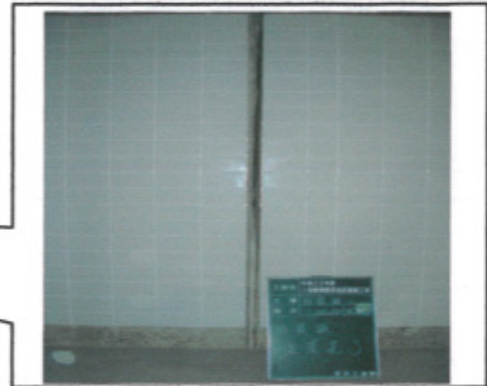
従来の施工方法は前に述べた様に、セントル目地を跨いで連続的に設置してタイル間の隙間をセメントで充填してしまい、曲面タイルパネルの追従性を拘束してしまうことから、下記の図-6の様に施工方法を変更した。

当現場では、発注者と協議し検討を行い、この曲面タイルパネルは現場で加工できる利点があり、これに着目した施工でセントル目地及びその他の誘発目地箇所部分について縁切りをすることで、セントル目地等の伸縮に対応できる施工方法を提案し改善をした。その結果、トンネル覆工が変動しても、曲面タイルパネルがセントル目地で縁切りされていることで、曲面タイルパネルが追従できる状態にして、剥落の危険を回避することができた。また、現場で加工することで、セントル目地付近の長さ調整が可能で、覆工面の露出を最小限に抑え、覆工面の保護と美観を損なうことはなかったが、覆工面の不陸により、段差が生じてしまう箇所があった為、曲面タイルパネルの接合面の段差が大きい箇所は、図-7の様にスペーサーを当てるこのにより段差を緩和して、曲面タイルパネルの不陸を無くす工夫も行った。
