論文名 「地域特有の土質に対する構造物の検討」

工事名 平成24年度 湯船地区(湯船沢)復旧治山工事

発注者 林野庁 関東森林管理局 静岡森林管理署

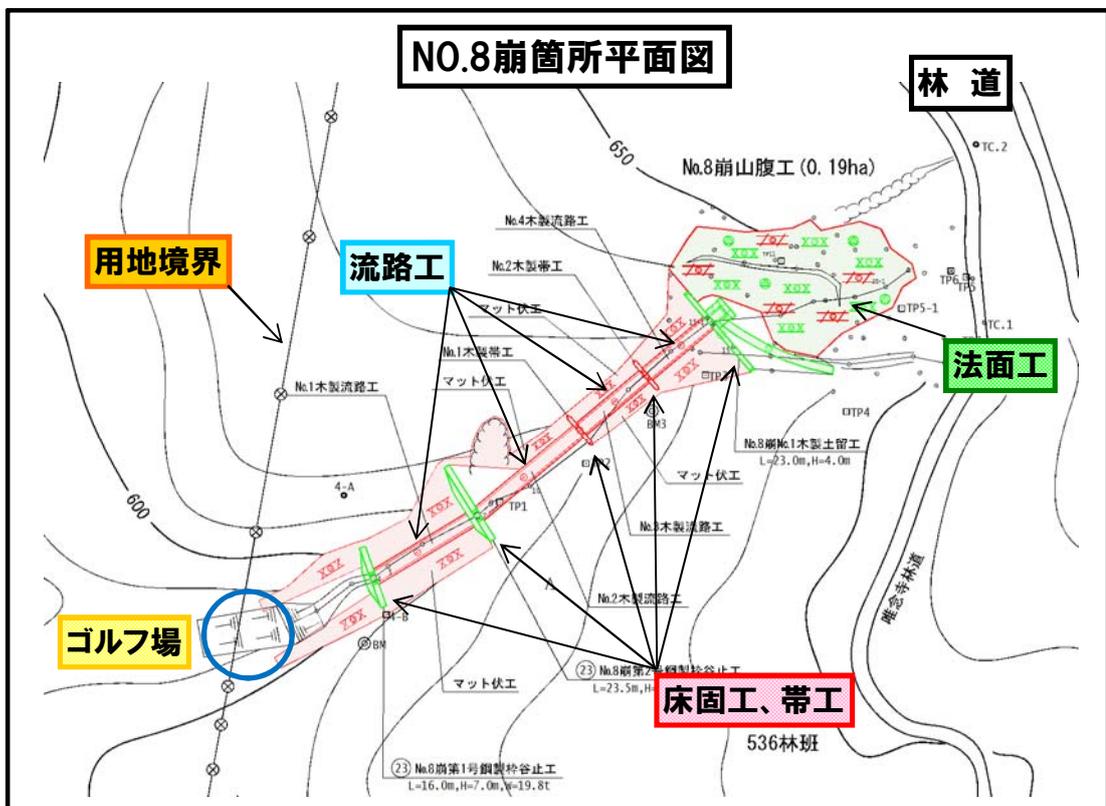
全ての施工箇所で上記問題点があったが、特にスコリア層が厚く、ゴルフ場に近接していたNO.8崩箇所について以下にまとめる。

この箇所は、常時水が流れている沢ではなく、ある一定量のまとまった雨が降ると、現場上部の林道から流れてきた水と合流し、出水する。この為、いつゴルフ場への土砂流出が発生するかわからないので、仮設工と構造物の工夫で問題点の解決を行った。

<仮設工での問題点解決> 上図参照「平面図青マル部」

この部分に、沢を埋めてゴルフ場を造成した当時の水路が設置してあり、ここに土砂が流入すると水路が詰まり、ゴルフ場へ土砂が流れるので、水路の保護対策を検討した。
