地盤改良工事における問題と解決について

株式会社 橋本組

- (1) 工事名： 平成 26 年度[第 25-V2410-01 号] 焼津漁港海岸漁港海岸保全
施設整備(高潮)胸壁改良工事(地盤改良工)
- (2) 発注者： 静岡県焼津漁港管理事務所
- (3) 工事箇所： 静岡県 焼津市新屋地内
- (4) 工期： 平成 26 年 11 月 5 日 ～ 平成 27 年 3 月 25 日
- (5) 請負金額： ￥74,617,593-

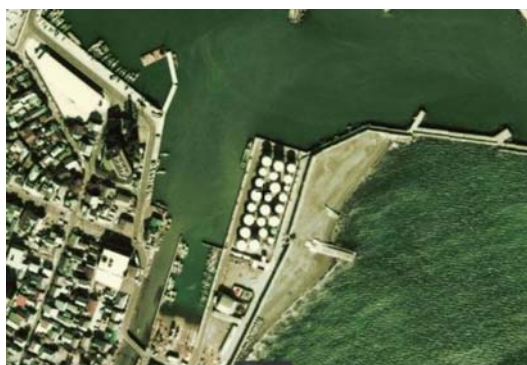
昭和 50 年頃航空写真

この工法の利点として浸透注入することにより、上部構造物に与える隆起などの影響がほとんどないことであった。しかしながら工事箇所には、石油タンクがあり、昭和 50 年代に胸壁が構築されてから近年まで港湾工事を繰り返してきた場所であった。その為、被覆石等により積重ねられた形状の構造物がある場合、空隙が大きすぎて改良の意味をなさない可能性もあったため、改良範囲の地下埋設物及び港湾施設構造物の形状及び位置の調査が必要となった。

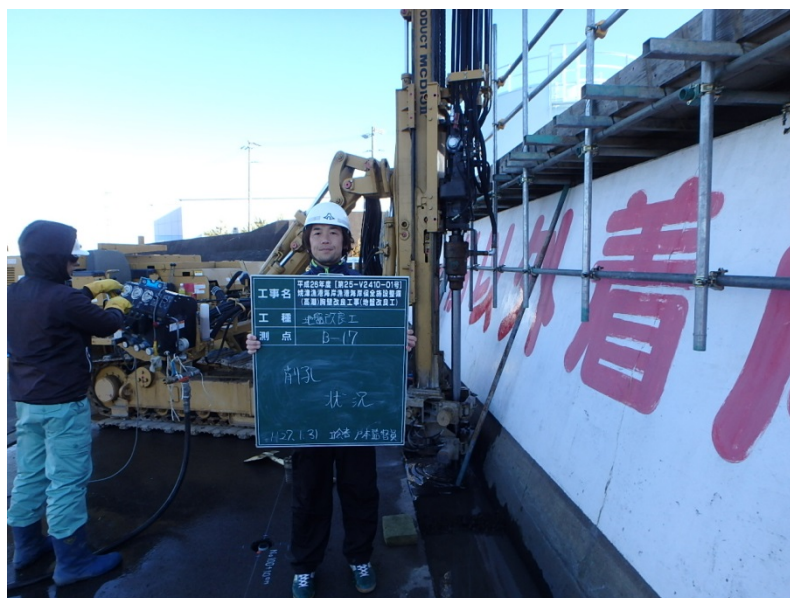
削孔状況

埋設物に対する調査を重点的に行った結果、鉄筋探査による調査結果を基に、胸壁底盤部の鉄筋を損傷させることもなく削孔を行うことができ、既設埋設物は薬液注入に対して地盤改良の範囲外の構造物であり支障をきたす構造物ではないことが判明し、削孔から薬液注入において順調に施工することができました。また、事前調査を重点的に行った結果、削孔機の変更等埋設構造物に対する対策など削孔地盤に適した配置計画を行えたため工期短縮にもつながる良い結果となりました。
