工事名 平成26年度 治山(緊急地すべり)下里2工事

題名 集水井工の硬岩破碎について

1. 工事概要

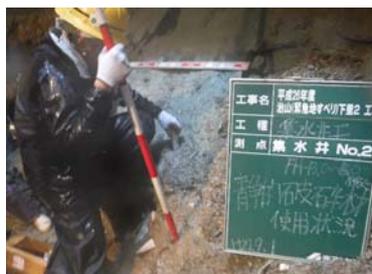
第1段階	静的破碎材(ロケットン)	岩破碎せず	施工待ち時間が非常に長い。
第2段階	動的破碎材(ガンサイザー)	一部岩破碎した	施工時間は短いですが、発破時有毒ガスが発生するので、換気長時間必要である。
第3段階	火薬(含水爆薬)	岩破碎全て破碎	施工時間が短く、換気が完了すればすぐに施工できる。

静的破砕材 施工状況

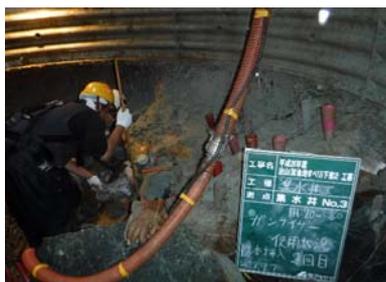
動的破砕材 施工状況

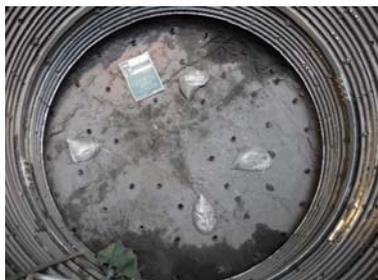
火薬 施工状況

1. 緑色、黒色片岩の硬岩判定は、ロックシュミットを使いシュミット反発強度が36以上でた場合、硬岩判定とする。
2. 火薬使用時は、林道を一時通行止めとし、2箇所同時発破はしないよう両社で工程調整する。
3. 発破点火時には、各会社で伸縮計の動向を確認する。
