# 工事施工の問題点とその解決

島田地区

株式会社 グロージオ  
大西 耕一

工事名	平成29年度 ため池等整備(一般型)大谷池地区堤体改修1工事		
工期	平成29年 8月 10日 ~ 平成30年 2月 28日		
請負金額	¥50,342,824		
発注者	静岡県 志太榛原農林事務所 牧の原用水課		
工事内容	堤体土工	掘削・床堀	1,180 m <sup>3</sup>
		盛土	2,011 m <sup>3</sup>
		残土処理	1,035 m <sup>3</sup>
斜樋工	躯体工		1 式
底樋工	土工		666 m <sup>3</sup>
	底樋管	Φ800	26 m
	樋門・水槽		3 基
取水施設	土砂吐ゲート		1 基
	斜樋ゲート		2 基
仮設工	仮設道路	2か所	56 m
	仮締切工		1 基
	排水処理工		1 基

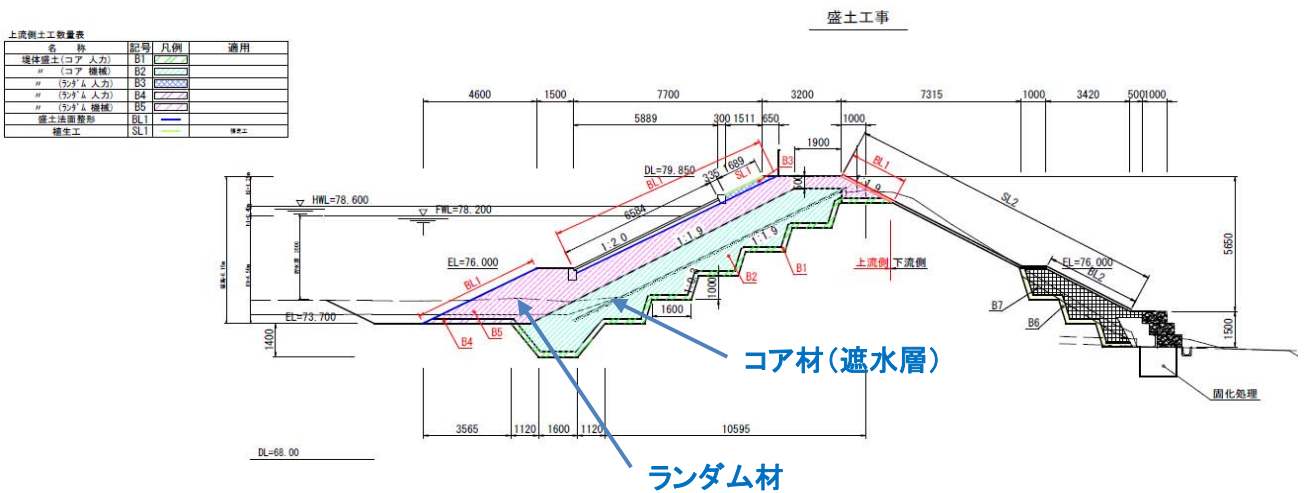
## 堤体 断面図

- 盛土工事における軟弱地盤による施工問題について課題とします。  
堤体盛土に先がけ、貯水池内の水抜きを実施して盛土の支持地盤を形成するため、堆積した泥土を搬出する作業から工事開始となります。  
当初、河床の掘削にあたり、中央部の開削箇所より敷鉄板の敷き込みを行い重機足場として進入を計画しましたが、現況の泥土層が軟弱かつ層厚であり重機の進入が困難と予測されました。また、現場内の発生残土の泥土搬出は他残土と混合して含水比を下げ、コーン指数200kN/m<sup>2</sup>以下程度で場外へ搬出するように特記仕様書で記載されていましたが、現場発生土が粘性土で含水比が高く、混合してもダンプトラックによる場外搬出は困難となりました。

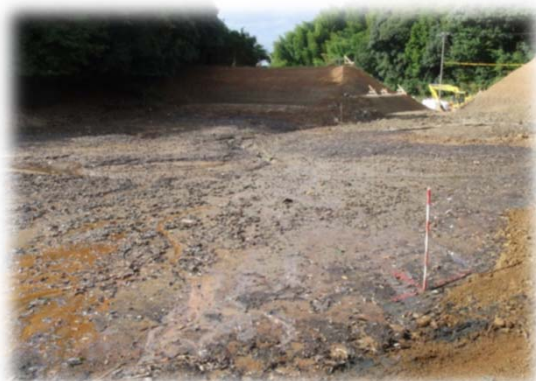
## 貯水池内

水抜き完了
