工事施工の問題点とその解決

工事名	平成30年度 駿河海岸川尻大井川工区堤防補強工事			
工期	平成 30年 12月12日 ~ 令和 元年 9月 20日			
請負金額	¥82,080,000			
発注者	国土交通省 中部地方整備局 静岡河川事務所			
施工箇所	焼津市藤守地先			
工事内容	護岸工	作業土工	1 式	
		護岸工	1 式	
		左岸側	L=125m	
			型枠	449 m ²
			コンクリート打設	233 m ³
		右岸側	L=99m	
		型枠	357 m ²	
		コンクリート打設	157 m ³

1. 護岸工 斜面部の気泡痕について

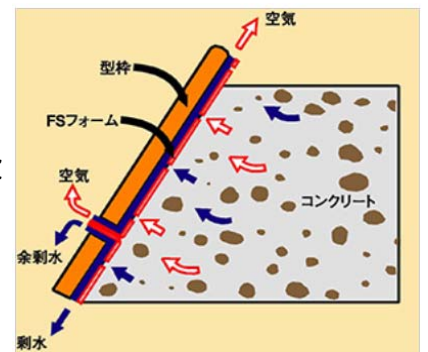
よって、コスト的には割高となっておりますが、フィルターシートを使用することになりました。右図のとおりフィルターシート(FSフォーム)を使用することにより、コンクリート中の余剰水と気泡が型枠外に排出され、出来栄の良いコンクリートを打設することが出来ました。
