既設構造物への調査方法

工事名 東名高速道路(特定更新等)鳥坂橋鋼橋補強工事
工事場所 静岡県静岡市清水区鳥坂地内
工期 平成30年 5月10日 ~ 令和1年 10月31日
発注者 中日本高速道路株式会社 東京支社 静岡保全・サービスセンター

工事内容 橋脚耐震補強 1 橋
塗替塗装工 約9000 m2
疲労き裂補修 1 橋

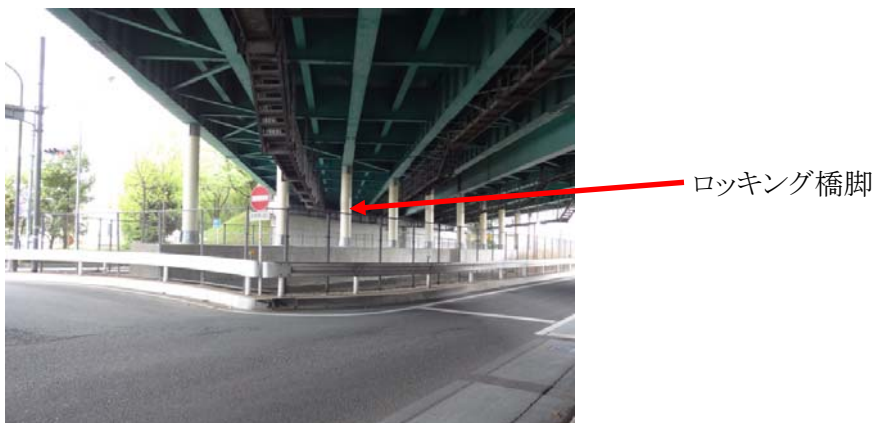
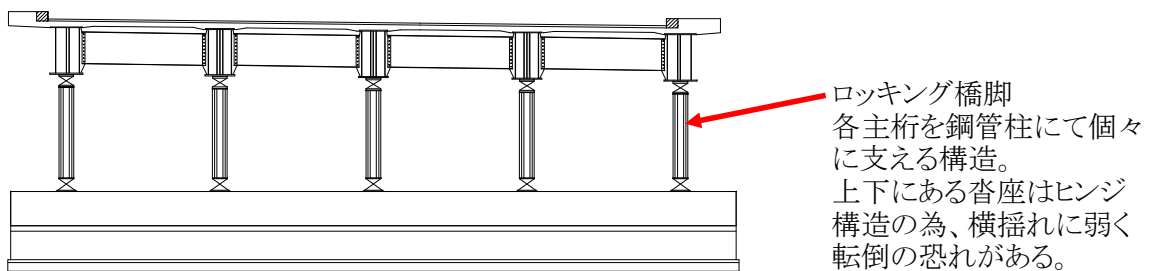
また耐震補強を施工する橋脚が、通常のコンクリート橋脚ではなく、ロッキング橋脚と呼ばれる特殊な構造となっています。

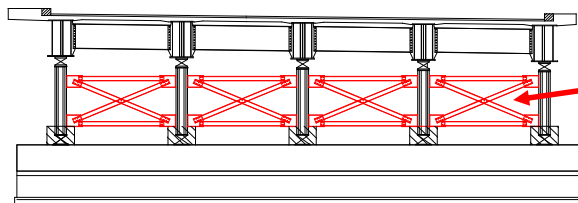
耐震補強構造図

ロッキング橋脚は、上下の沓座がヒンジ構造の為、容易に動いてしまう。その為、橋脚が施工されてからの期間で多少のずれが生じていた。今回、この橋脚に対し鋼部材を設置する為、詳細を調査する必要がある。

各橋脚柱間を鋼材にて連結する構造。
