鋼管杭沈下の対処法について

技術者NO.00068423
株式会社 アキヤマ
永田 聡

工事名 平成29年度 二級河川太田川広域河川改修事業
(防災・安全交付金) 附帯工事(和口橋下部工第2工区)

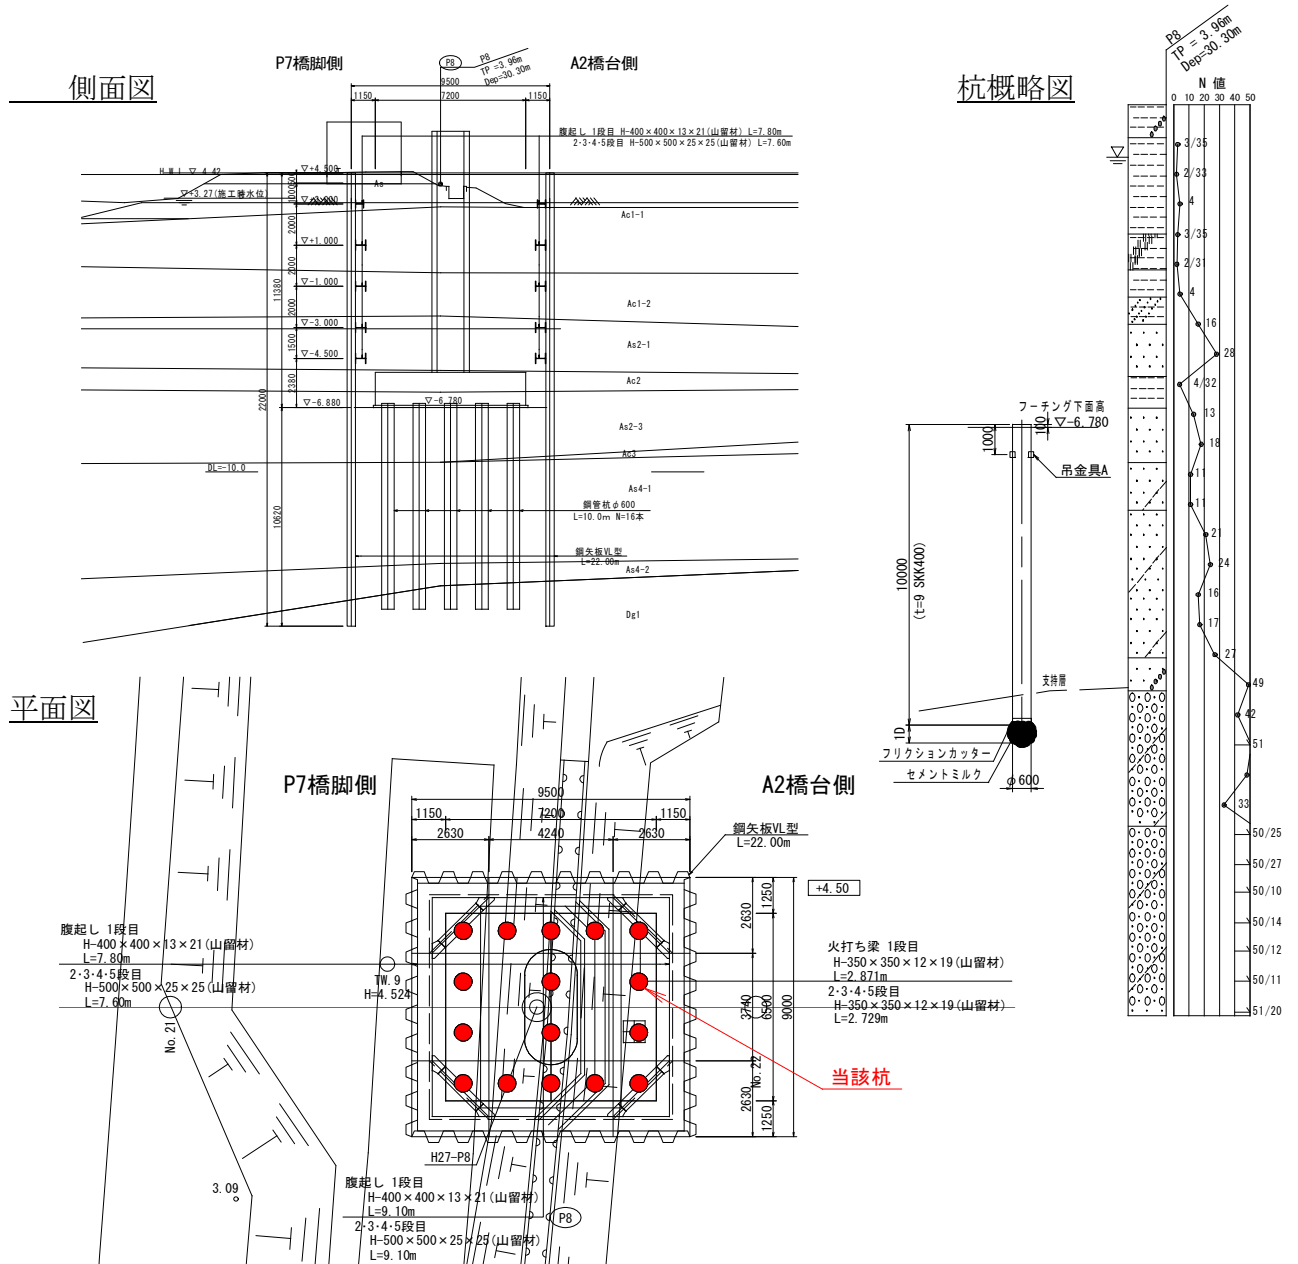
写真-1

1. 本工事の橋台・橋脚工の基礎は、鋼管杭 $\Phi 600$ の支持杭を施工する設計であった。鋼管杭は中堀工法(KING工法)にて施工を実施した。今回、P8橋脚は鋼管杭 $L=10.0m$ を16本施工したが、そのうち1本の鋼管杭が計画高さより320mm低くなり、基準高の規格値から外れてしまった。(写真-1)
