法面工事における施工方法の工夫について

静岡地区 静和工業株式会社

工事概要

- (1) 工事名：平成 27 年度 52 号小河内地区北防災工事
- (2) 発注者：国土交通省 中部地方整備局 静岡国道事務所
- (3) 工事箇所：静岡市清水区小河内
- (4) 工期：平成 27 年 4 月 18 日～平成 28 年 3 月 30 日

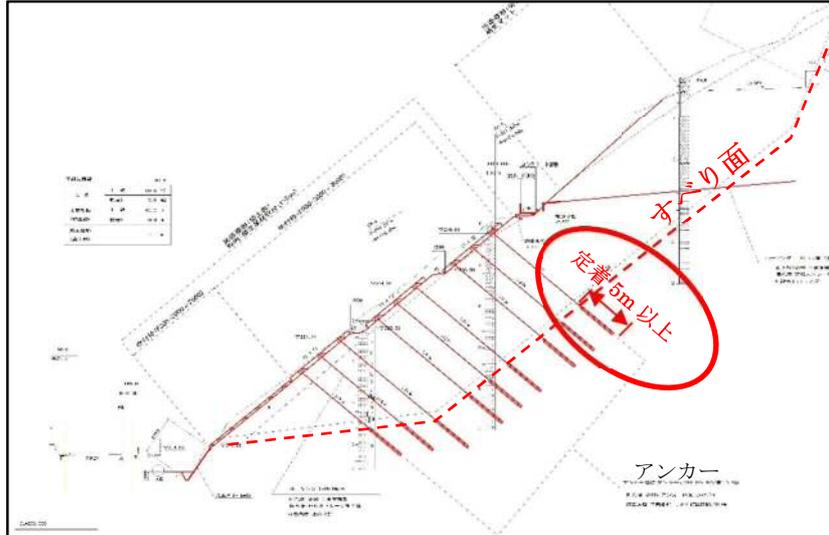
図-2 標準横断面図

施工箇所は、上流側ブロックの不安定な地すべり土塊が残存しているため、土塊の除去及び整形を行うとともに、地すべりの活動を抑制、抑止する重要な工事である。数年前の横浜市ではマンションの傾斜が話題となり、重要な基礎である場所打ち杭のデータ改ざん問題が大きな社会不安を与えた。アンカー工の施工において、すべり面以深への支持層定着(5m)が重要であることから、アンカー削孔時において支持層となる土質の確認方法が問題であった。
