工事名 令和2年度 [第32-K4472-01号] 二級河川敷地川緊急自然災害防止対策工事
(堤防舗装工)【11-01】

堤防舗装工事における計画案の作成について

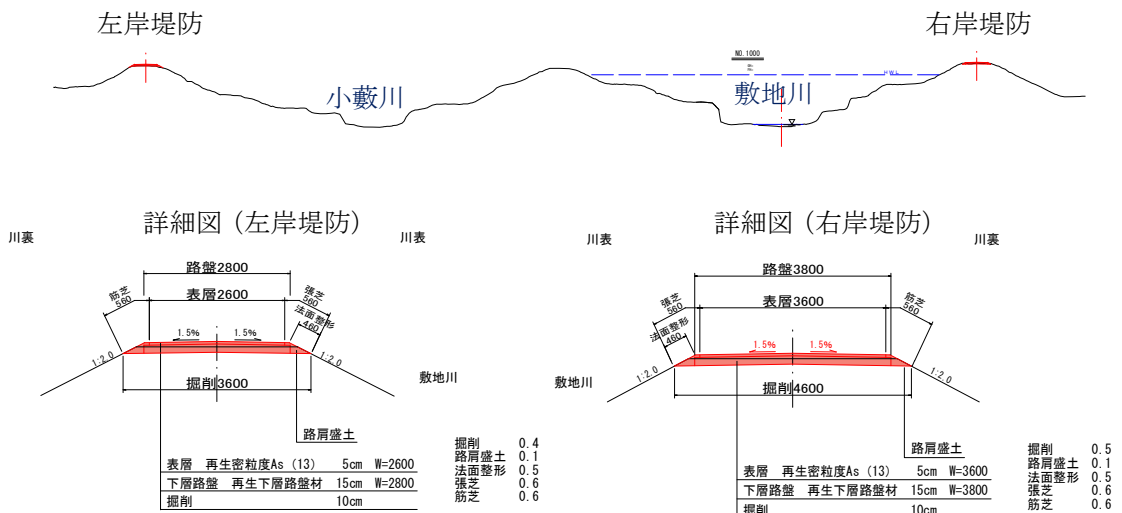
標準横断面図

工事は既設堤防天端の表土を10cm掘削し、厚さ15cmの下層路盤と厚さ5cmの表層を施工して堤防の補強を行う事を目的としており、標準断面図がある他は、特記仕様書に事前測量を実施して設計内容に変更が生じた場合や新規工種の追加が必要になった場合は、受注者及び発注者協議のうえ決定していくように記載されていた。

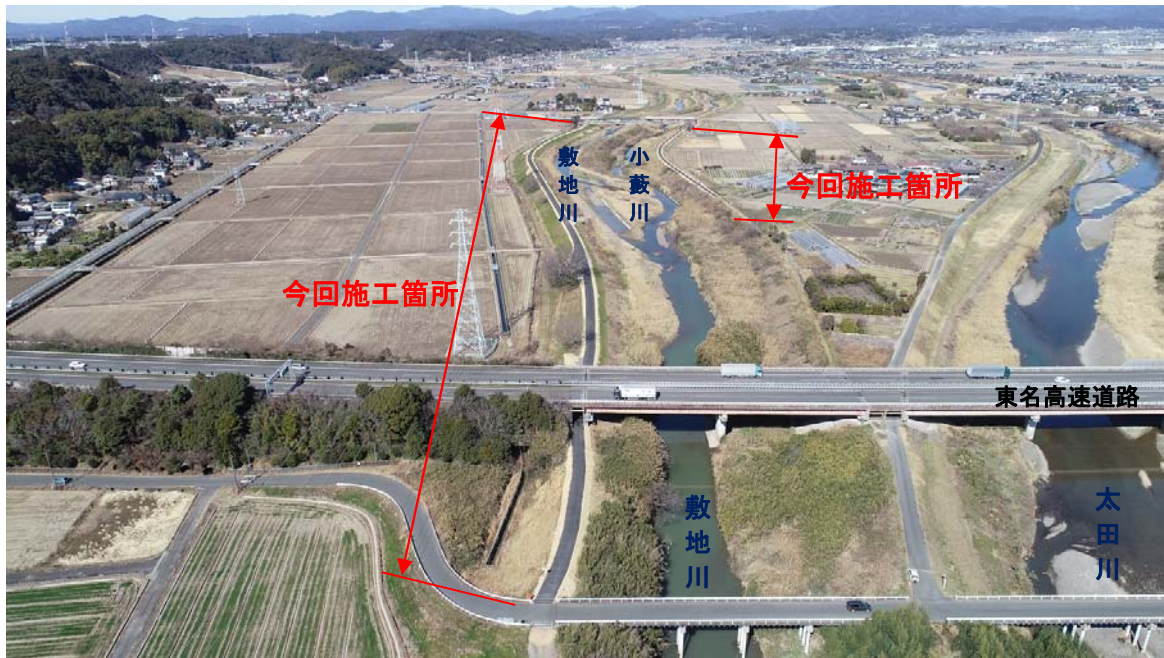
完成時の写真(全景)

現況測量から計画立案までの準備に時間がかかり、施工についても手間がかかりましたが、舗装性能の確保と、詳細な計画を立てて施工を行った事により出来栄えよく仕上げる事ができ、工程についても施工班を増やして左右岸で作業を行う対応をとり、変更工期内で無事完成する事ができました。
