「設計との不一致と対応策について」

工事名 令和元年度 熱海市浄水管理センター建設工事その34

静岡県施工管理技士会三島地区  
加和太建設株式会社  
現場代理人・監理技術者 友成 公紀  
(CPDS番号：00238140)

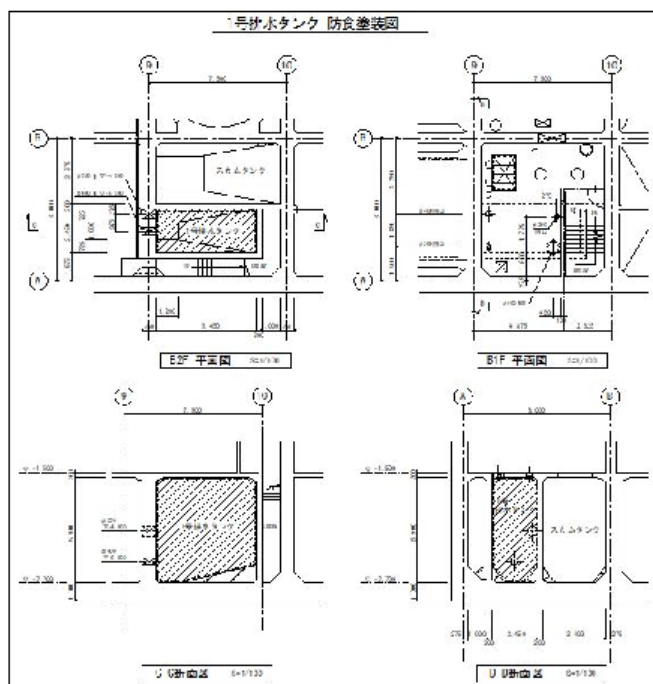
1号排水タンク  
着工前

A系水処理施設にある1号排水タンクの防食塗装を行う前に、事前調査を行った。調査の結果、予想以上に劣化状況が酷い状況であった。まず、通常の施工通り超高压水処理による劣化部除去を行った後、接着強度を確認したが、高压洗浄では取り切れない脆弱部分が残っていたため、基準値を下回ってしまった。そのため、防食被覆の施工が不可能な状況である事が分かった。

- ①超高压水処理では除去できない脆弱部があるため、手研りや機械研りによる被覆除去を行った。
  - ②鉄筋の腐食があるため、浮きさび部分には防錆材の塗布を行い、断面欠損部にはフレア溶接等の鉄筋処理を行った。
  - ③当初設計では断面修復厚が $t=10\text{mm}$ とされていた。発注者と協議を行い、仕様を満たしている事から修復厚を平均 $50\text{mm}\sim 100\text{mm}$ に変更をして施工を行った。
- 以上の項目により、設計と大きく変更があり協議を行った。

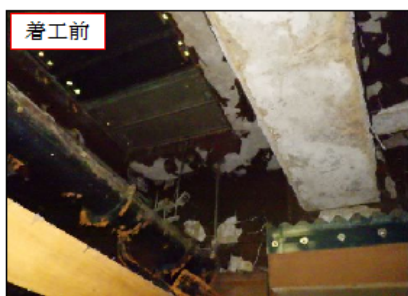
【B系最初沈殿池】

B系最初沈殿池の防食塗装において、着工前に調査を行ったところ水槽内部に掻き寄せ機やグリッパ配管等の支障物が見られた。

当初設計では手摺先行型枠組足場で計上されていた。水槽内の脱水及び清掃後に調査へ入ったところ、掻き寄せ機に支障無く枠組足場を組む事が困難であった。また、防食塗装を行うのに壁面及び天井面へ作業員が出来るだけ近寄れるよう作業足場を組む必要があった。

使用足場に関しては、手摺先行型枠組足場からクサビ緊結足場への変更を行った。今回水槽内の細部まで作業足場が必要であったため、簡単かつ安全に組立てが出来る事、様々な種類、寸法の部材がある新世代足場の「ダーウィン」を採用した。
