工事施工の問題点と解決

工事名 令和2年度[第31-W3107-01号]

相良港元年災害復旧工事査定第7号（防波堤（西））

地区名 清水地区
会社名 株式会社古川組静岡支店

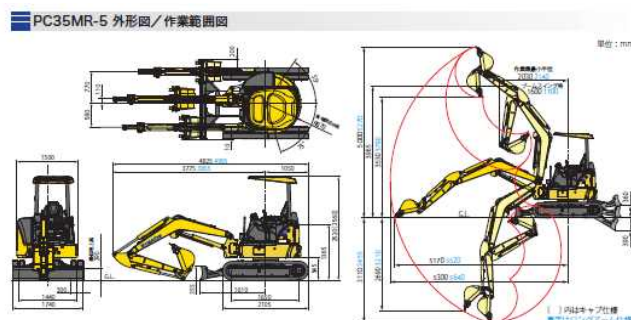
まずバックホウの選定にあたっては、上記条件を満たす全幅1.74mで、前面2.7mにおける掘削高さ2.3m、総重量3.38tの下請け所有機械PC35MR-5を採用した。

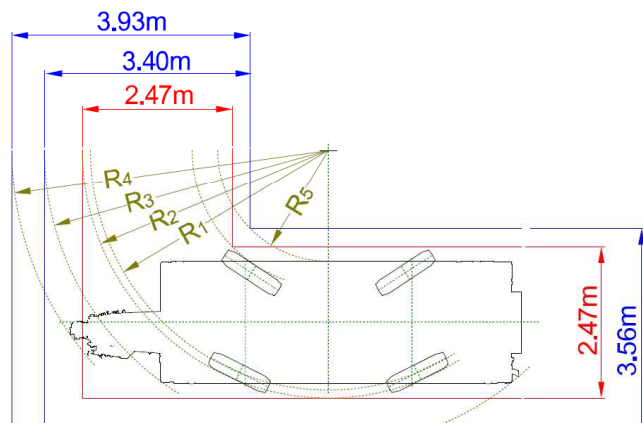
■最小直角通路幅 ●4輪ステアリングで右折する場合

次にバックホウ揚重に使用する陸上クレーンの選定にあたっては、最小直角通路幅2.47mで、バックホウ重量3.38 t+フック重量0.09 t = 3.47 t に対する作業半径6.5mであるラフレーンクレーンMR-130Rの下請け所有機械を採用した。

- R₁=3.92m (最小回転半径)
- R₂=4.06m (最外輪端回転半径)
- R₃=4.68m (車体回転半径)
- R₄=5.22m (ブーム先端回転半径)
- R₅=1.82m (車体内側半径)
