論文名 「耐震補強における品質管理について」

工事名 「令和2年度 1号五和地区跨線橋橋梁補強工事」

会社名 大河原建設株式会社

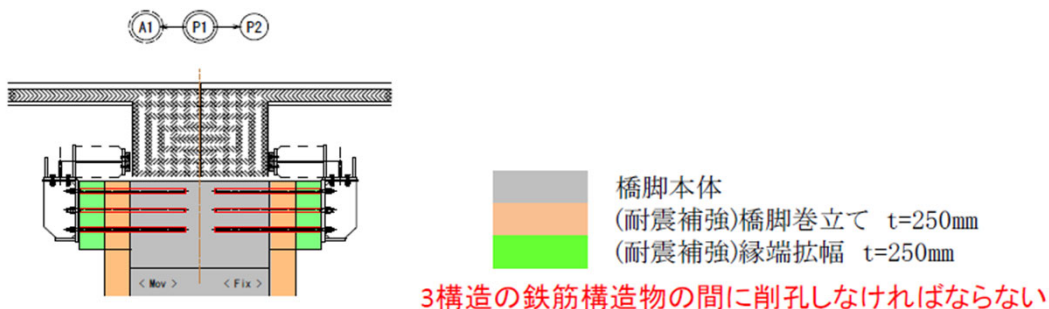
鋼製突起に関して橋脚本体に橋脚巻立て(t=250mm)と縁端拡幅(t=250mm)の鉄筋コンクリートによる補強がされている状況にて約1.0mの削孔を行うため、既設鉄筋との干渉が30%程度想定した。

本工事は削孔完了後、構造検討を行い構造上問題がない事を確認したうえで工場製作を行う為、削孔作業の進捗が後の工程に影響がでるものであった。
