論文名 「補強可とう管設置に伴う問題点と対策について」

工事名 「令和6年度 大井川広域水道用水供給事業相賀浄水場可とう管補強工事」

発注者 静岡県大井川広域水道企業団

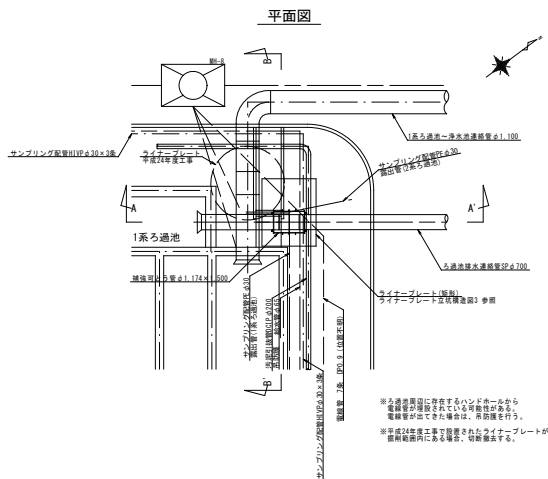
補強可とう管設置計画図7

⑦ろ過池排水連絡管  
(1系ろ過池北側)  
φ700×950L

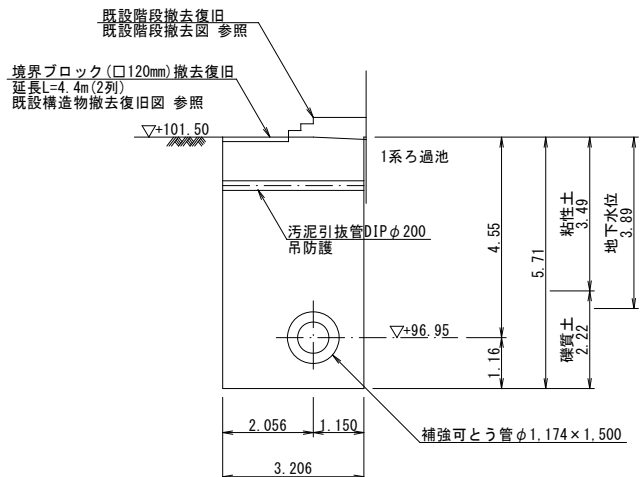
B-B' 断面图

1. 本工事は可とう管の補強が目的であり、管の敷設箇所が地表面から 4.55m 下であるために土留工を施しながら、5.7m 掘削をしなければならない。
  - ① 埋設管路及び電線管路が多数あり、それを移設や養生を行わないと掘削できない。
  - ② 設計図書に表記の無い埋設物もある可能性があるので、慎重な掘削作業が必要となる。
  - ③ 薬液注入工を行う為に H24 年度施工の立坑の影響や施工範囲全ての現状を確認する必要がある。
2. 断面図によると、施工箇所は地表面から約 3.9m 下に地下水位があり、掘削・土留工に支障がある。
