# 常に強風の作業環境での土留壁の鉛直度管理 〔管理の工夫と改善点〕

株式会社 山田組 土木部

## 1. はじめに

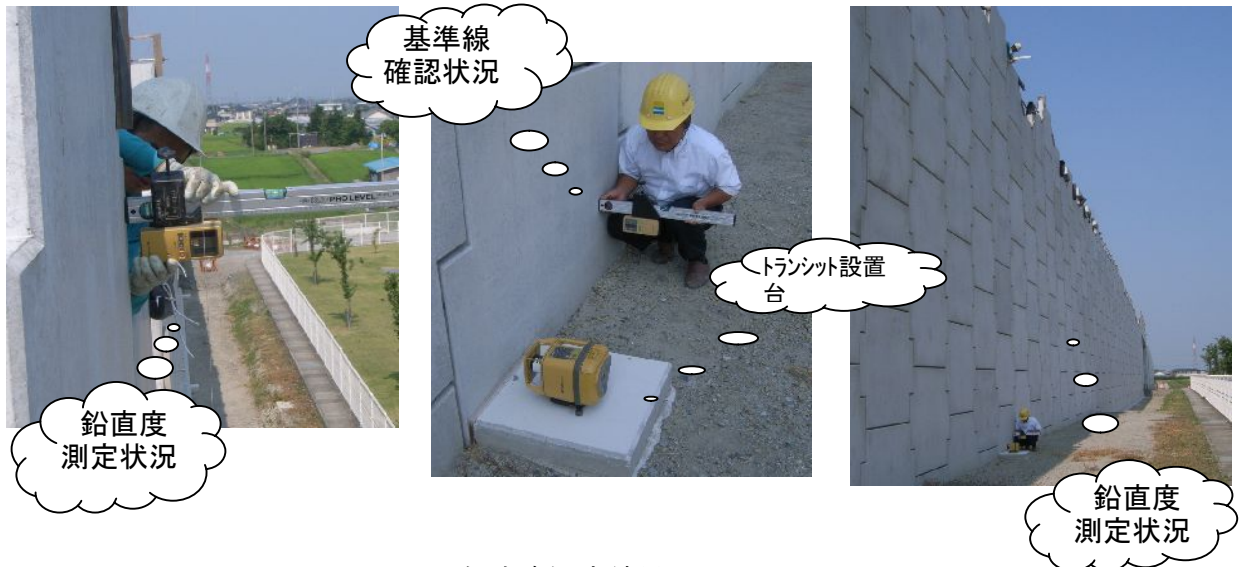
20m間隔に据え付け用の受け台を設け、そこに壁面から10cm程度離しオートレベルを鉛直方向が確認できるように据え付け管理を行った。

施工場所が大井川左岸であり牧ノ原台地からの強い西風が吹き、通常使用するさげふりでは鉛直度の管理が困難であったため、重いさげふりを使用し糸を細くしたり、糸部分を筒で囲うなど試みたが、大きく揺れ、筒が長く風に煽られてしまい扱いが困難であった。トランジットの側定を検討したが、壁面からの離れが大きくなり誤差を生じる恐れがあった。また新たに測定者が必要となるため不採用とした。

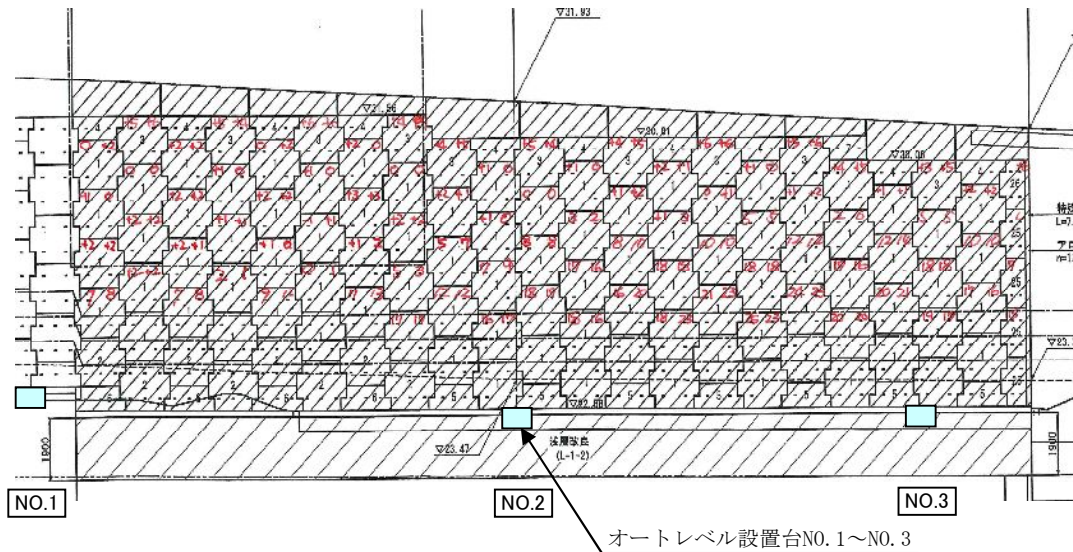
鉛直度測定結果

風の影響を受けず、少ない人員で管理することができた。また管理値に於いても規格値は $\pm 269\text{mm}$ であるが、 $+6\text{mm} \sim +13\text{mm}$ で施工することができた。
