高盛土内に設置する函渠工施工時の問題点と対策

工事名 平成20年度（国）473号道路改良（地域連携2A）
地域高規格工事（道路造成工 第7工区）

工事内容 工事延長 L=218.6m
路体盛土工 46,100 m³
排水工 376 m
3号横断管渠工 54.9 m
13号横断函渠工 83.7 m

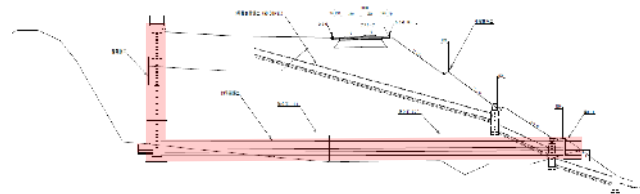
標準断面図

今回の主要工種は道路土工の盛土工であった。また盛土の最深部には2mのコルゲートパイプを設置する函渠工があった。函渠工は勾配が0.1%で内部に逆勾配でU450の側溝を配置する複雑な構造であり施工後の沈下を防止するための検討が必要であった。

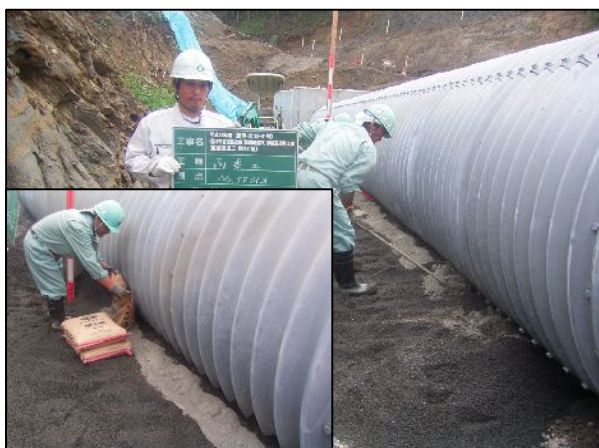
施工状況

コルゲートを埋め戻す際、偏土圧による通り芯の変移、またコルゲート上蓋をあけたまま埋め戻すためコルゲートが開いてしまうことが考えられた。その対策として両側同じ高さになるようにマーキングに添って埋戻し、コルゲート下のくさび部分をセメント改良し突き固めることで補強をした。

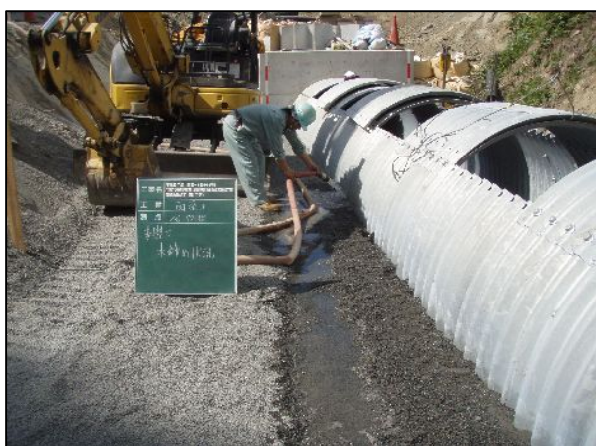
水締め状況

基礎材を締め固める際に製品との境が転圧不足になるため、水締めを行い十分な締め固めになるようにした。埋戻し箇所が狭いため1日数層行う必要がある。現場密度を早期に確認するためRI計器による密度試験を行い施工を行った。又、施工完了後にコルゲート上部のボルト継ぎ重ね部の隅間からの細砂の侵入が考えられたため腐食布を布設した。

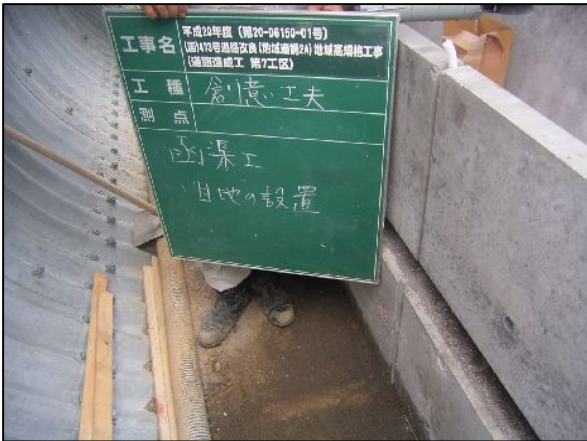
施工状況

③コルゲートにはボルト穴に余裕があるために盛土を施工をする段階で若干の変形が考えられた。内部排水はその影響を受けると土台コンクリート、側溝目地に破損の恐れがある。その動きに追随する様コルゲートセクション4枚分 (4.8m) 毎に土台コンクリートには目地材の設置及びキッター目地をいれた。側溝には土台目地と同じ箇所に緩衝材を入れコーキングを施工した。

以上①～②を行った結果盛土中及び完了後の測定結果でコルゲートの沈下、通り芯の変移を最小限に抑えることができた。また側溝の勾配も規格値の範囲で施工することができた。③を施工することで予定箇所にクラックを誘発でき漏水のない良好な排水が施工することができた。
