岩盤掘削の施工における問題点と解決策

本工事は、国営大井川用水土地改良事業計画に基づき菊川幹線水路の中俣サイホン及び1号開渠改修工事およびその附帯工事と管理用道路工事を行ったものである。

工事名 大井川用水（二期）農業水利事業 菊川幹線水路その2工事

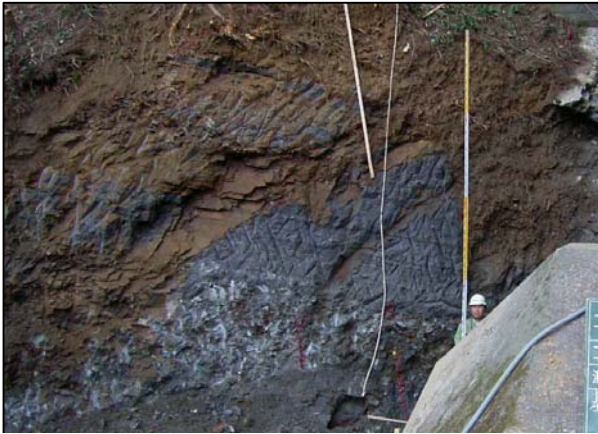
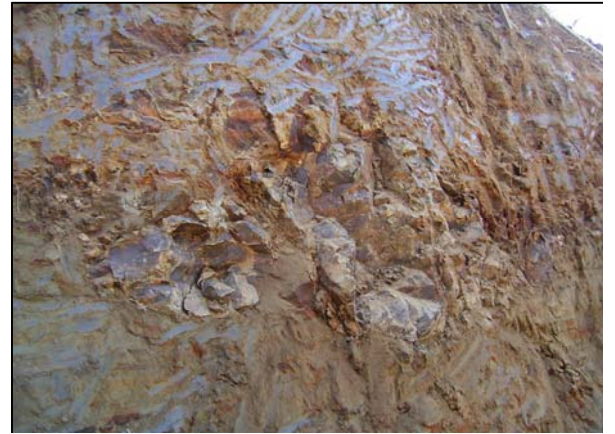
支持基盤の上に強風化泥岩、その上に粘性土（表土）

2-1. 用地図を基に現地を確認したところ、用地境界が掘削範囲から幅約90cm程度しかないことが判明した。用地境界付近は全て急勾配であるため、表土付近を掘削する際は崩壊によるオーバーカットに注意が必要である。また、地山の状態は支持基盤（泥岩）の上に風化泥岩、その上に粘性土（表土）があり、掘削時の振動や衝撃によりその周りの土砂が崩壊するおそれがあるため、施工方法を検討する必要がある。

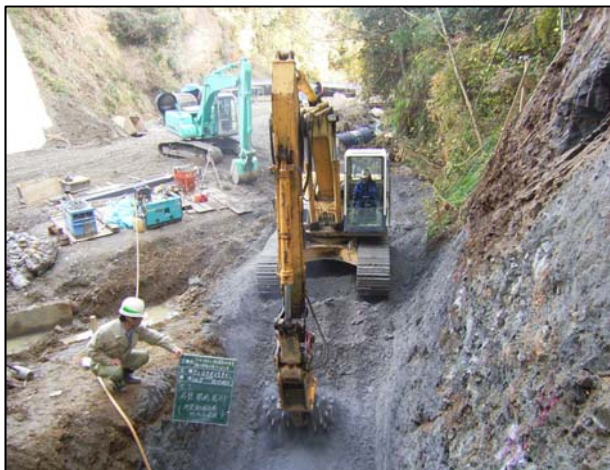
掘削作業状況

3-2. 掘削はバックホウ 0.7m³ 級（通常バケット）により暫定掘削を行い、その後は油圧式切削機による切削→バックホウによるずり処理→油圧式切削機による切削を繰り返して行った。ジャイアントブレーカーで施工した場合との大きな違いは、予想外の箇所が割れて崩れてしまうことがなく、削り取りたい箇所をピンポイントで施工できることであり、当現場における切土面の仕上がり状態は大きな凹凸は無く、通常の粘性土の場合の仕上がり面とほぼ同様であった。

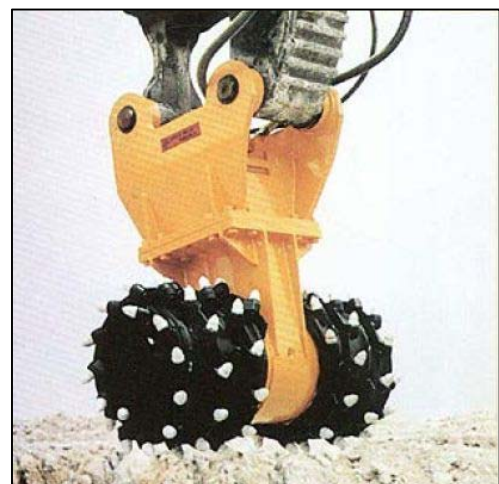
油圧式切削機（ツインヘッド MT-1000S）

3-1. 用地境界付近の掘削において第一に注意が必要だった点は、「用地外をさわらない」ことでした。当施設は完成から約40年経過しており施設周辺の山林と構造物の埋め戻し箇所は、付近の植生と完全に一体化していると考えられた。そこで法面切り出し部の表土を人力による根切りを十分にし、木の根が繋がっていることを起因とするオーバーカットを防いだ。また、岩掘削にはジャイアントブレイカーなどの破砕機が必要であったが、破砕時の振動や衝撃を避けるために油圧式切削機（油圧モータと歯車の組み合わせにて切削チップが配列されたドラムを回転させて、岩盤を掘削する機械）を使用することにより付近の土砂が崩壊することを防ぐことができた。

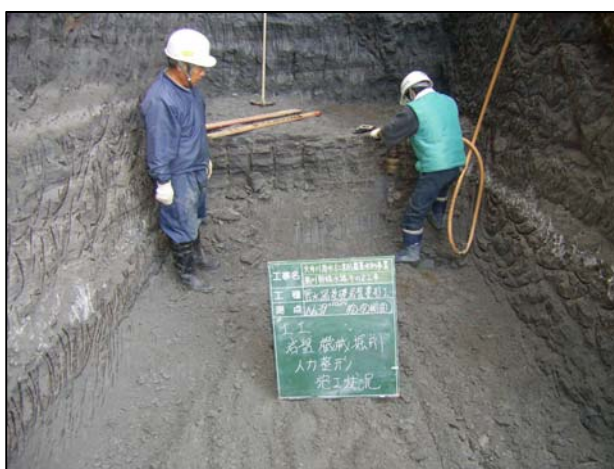
隅角部の人力切削作業

3-3. コンクリート基礎部の階段状支持基盤面は機械・人力併用の切削作業を実施した。切削作業の大部分は機械で対応が可能であり、人力作業が必要であったのは隅角部だけでした。仕上がり精度はもとより、施工速度においても満足のできる結果となった。（通常的人力施工と比較した場合、約 40%短縮）

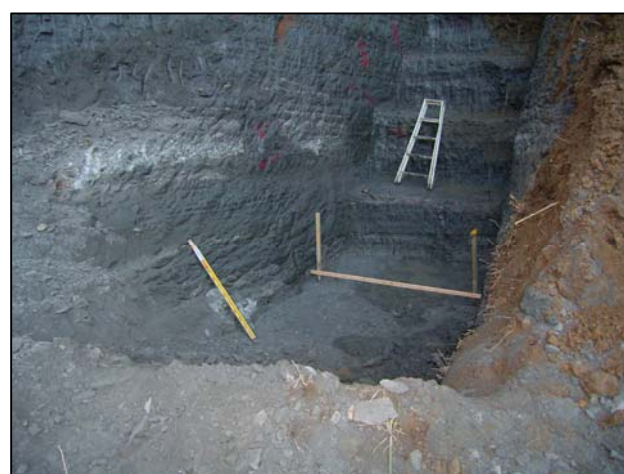
階段状仕上がりの基盤面

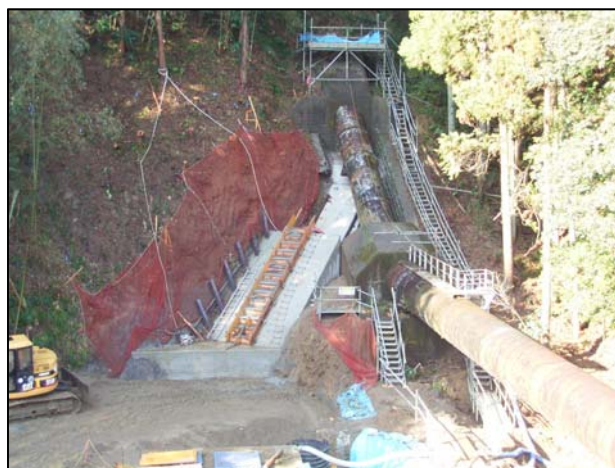
仮設養生ネット設置状況

3-4. 掘削法面に仮設落石防止ネットの養生を実施し、随時点検をしてみて分かったことですが、無振動で切削作業ができたことにより、掘削完了から構造物設置完了までの約 3 か月間、浮石が一度も発生しなかった。通常このような現場条件で施工した場合、風雨などの影響により何度かの浮石撤去作業が発生するものですが、当現場では皆無であったことが注目すべき点であった。
