工事概要

工事名	平成19年度 地域振興整備事業 湖西西笠子工業団地造成工事(基盤造成工)
工事箇所	湖西市白須賀地内(ススキ畑湖西工場西側)
発注者	静岡県企業局西部事務所
施工会社	中村組・林工組特定建設工事共同企業体
請負金額	¥ 2,035,005,000円
工期	平成19年12月26日～平成22年 2月26日
工事概要	造成面積 19.85ha(約60,000坪) 切土 393,400m ³ 盛土 476,700m ³ 1・2号調整池工(地盤改良含む) 河川工 1.5km (大型ブロック 10,358m ² ・函渠工4基) 道路工 2.2km (アスファルト舗装 13,374m ² 排水工) 他

☆ 湖西西笠子工業団地造成工事施工の提案事項

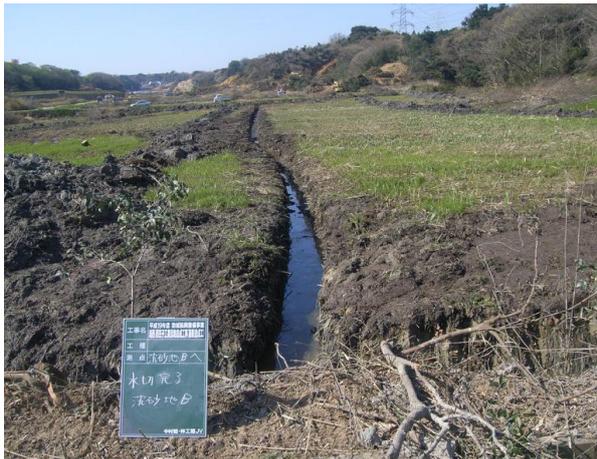
〈水切り土側溝施工〉

- ・ 湧水を遮断できる位置や湿地帯を横断するように、水切り土側溝を施工する。〈バックホウ(0.45m³)で鉄板(W=6.0m)を3枚敷き、その上に乗って、順送りに鉄板を移動しながら、土側溝を掘削していく方法で作業を行なった。〉

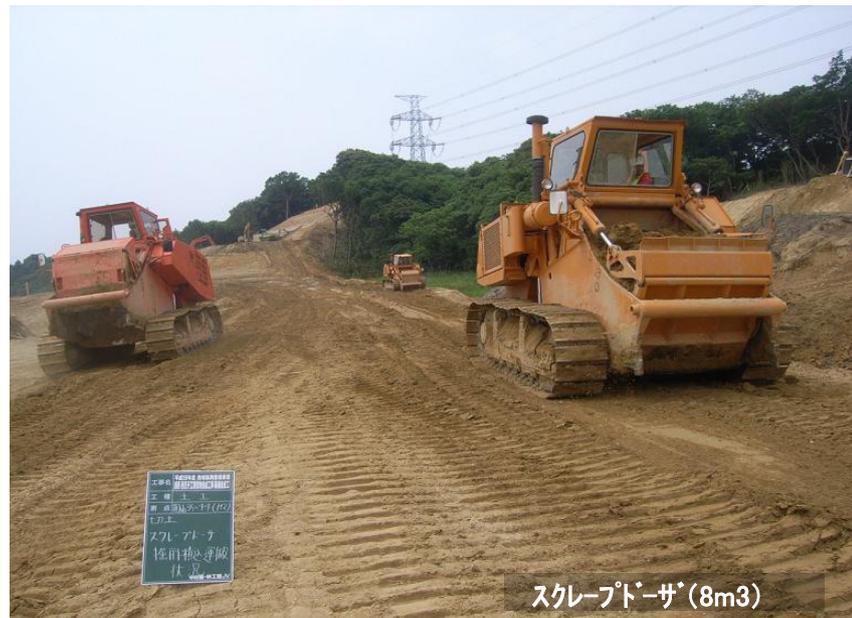
※ 今回選定した土工機械

- ・ 1回の運搬土量は少ないが、小回りが利き、軟弱地盤でも対応できるクローラー式のスクレプトーザ(8m³)を選定し、土運搬を行なう。(施工承認)

- ・ 降雨、オオたの問題(造成土工中止期間)、土量の調整等の問題があったが、稼働率が上がり、工程どおりの施工ができた。

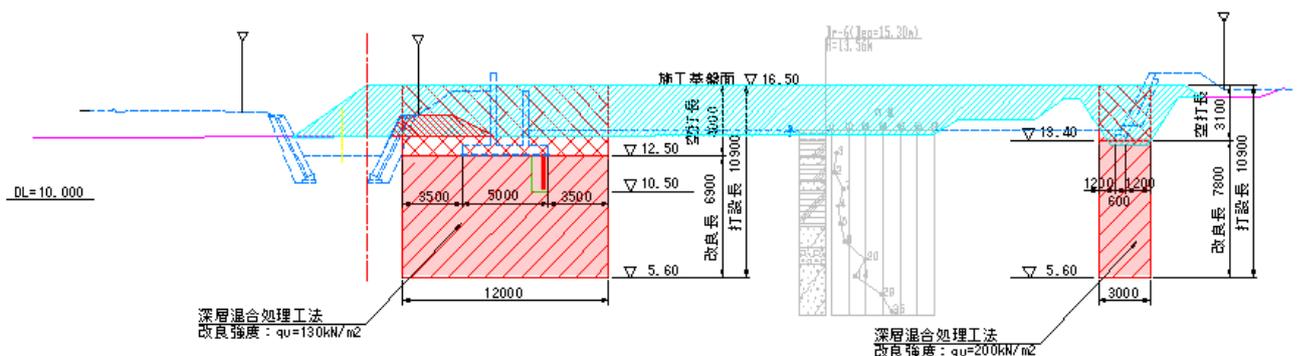
横断面図

<当初設計(深層混合処理工法)>

※ 水色部分の施工ヤード盛土(2.4m)を行ない、斜線(赤色)部分を地盤改良する工法

- ・ 当初設計の深層混合処理工法では、1号調整池部において、軟弱地盤への盛土のため、改良用の機械(パイルドライバー)が転倒しないように、2.4 mの盛土が必要である。
- ・ 施工ヤード盛土は仮設であり、改良後は撤去しなければならない。
- ・ 深層混合処理工法は、ジャストポイントで改良できるが、隙間部分からの湧水が考えられる。
- ・ 擁壁工等施工時に、湧水により土留工の施工が必要になるかもしれない。
- ・ 地盤改良後、余水吐工の止水矢板の施工が困難である。
- ・ 下流の稲作に影響が出ないように既設の河川を切回しながら施工するには、改良施設・改良機械の移動・組立解体・運搬が3回必要となってくるため、その費用が新たにかかる。

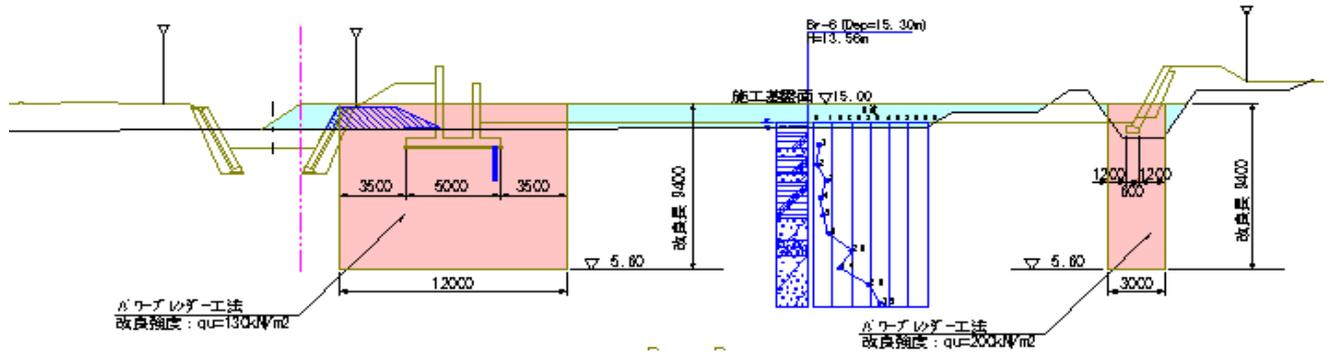
横断面

＜変更提案(パワーブレンダー-工法)＞

※ 水色部分の施工ヤード盛土(0.9m)を行ない、斜線(赤色)部分を地盤改良する工法

1. 当初の施工ヤード盛土の高さを、1.50m下げて施工する。(盛土厚を2.4m→0.9mに変更)
2. 事前調査を実施し、固化材の配合、改良深さを決定する。

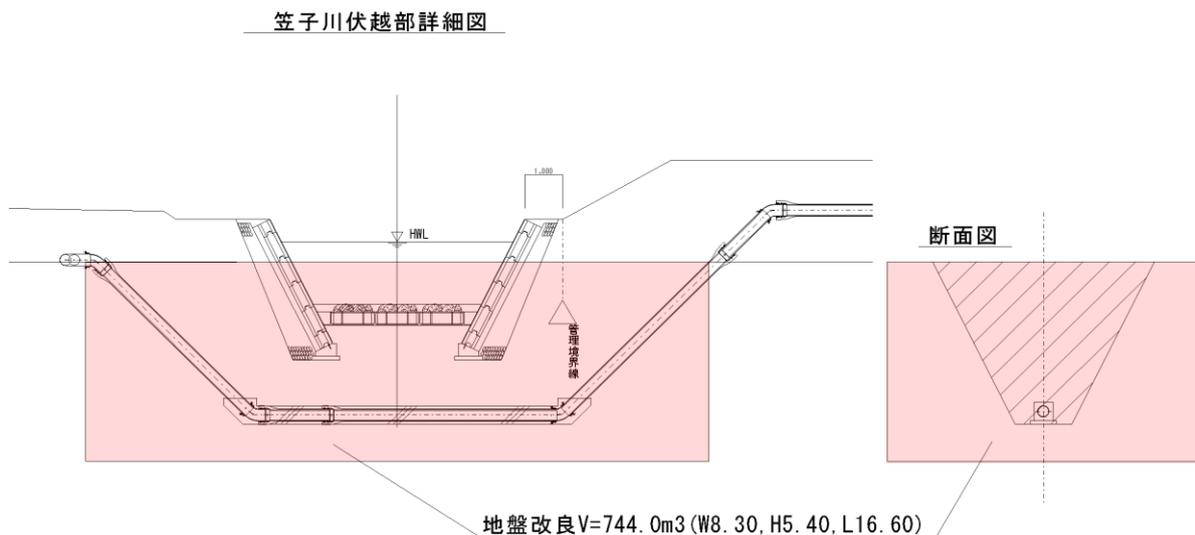
- ・ 工業用水管を、河川の下を伏せ越し横断するという工事(下図)において、さらに施工条件は厳しくなり大型土のう積の土留工では対応できない。
- ・ 鋼矢板土留工では、材料調達、工期、コストの面でも問題がある。
- ・ 地下水が高いので、水位を下げるための水替工が必要である。

- ・ 工業用水管の河川部伏越し部の施工において、パワーブレンダー-工法で地盤改良を行なう。

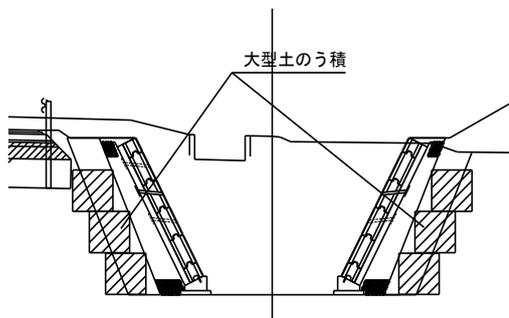
※ 大型土のう製作に鉄筒を利用した

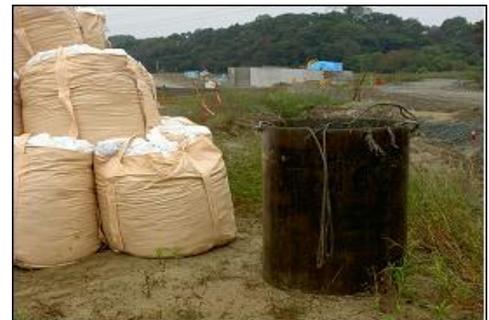
〈使用方法〉
大型土のう袋の中に鉄筒を入れ、鉄筒の天端まで土を入れ、引き上げると、高さ 1.0 m の大型土のうが作製できるというものです。

- ・ 安全に工程どおりの施工ができた。
- ・ 土留工の撤去をしないので、構造物に影響も無く、工期も短縮できた。
- ・ 創意工夫の大型土のう作製用鉄筒により、均一の大型土のうを安全に効率よく作製できた。

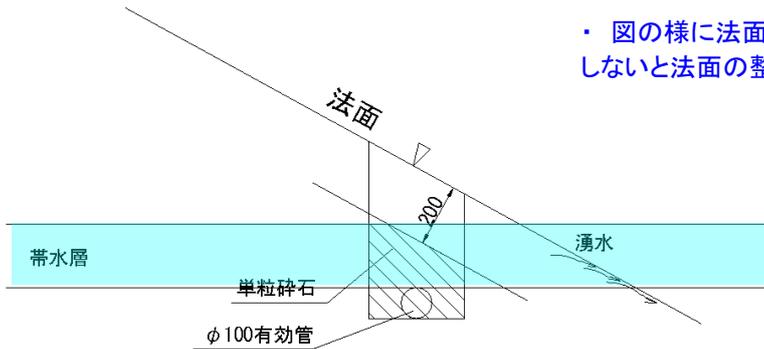
- ・ 図の様に法面に帯水層があり、湧水の処理をしないと法面の整形ができない。

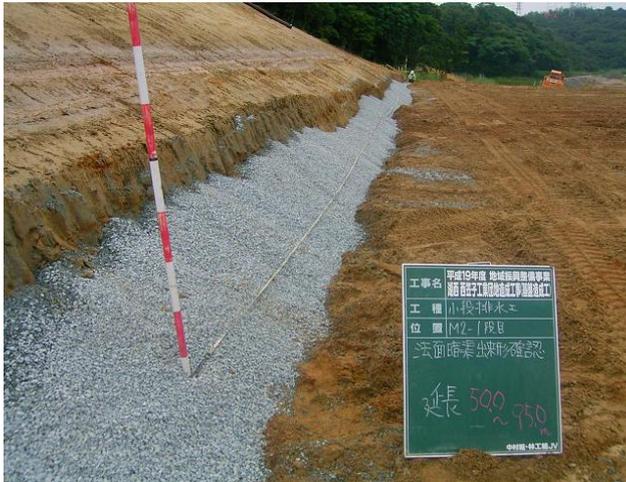
<法面からの湧水処理施工状況>

- ・ φ100有孔管+単粒砕石(5~10)で湧水を受け小段排水側溝に接続し処理する。

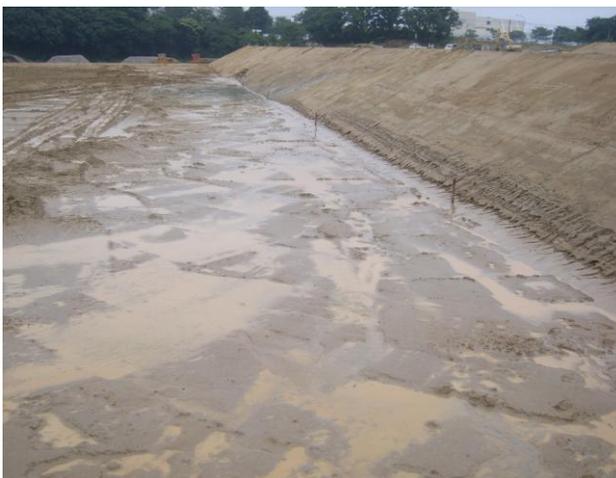
<宅盤法面からの湧水状況>

- ・ 写真のように法尻や基盤面(道路面、宅盤面)から湧水があり、含水比が多すぎて道路、宅盤の施工ができない。
- ・ 9-3号線の側溝工及び汚水処理排水管、宅盤内の側溝工も施工できない。

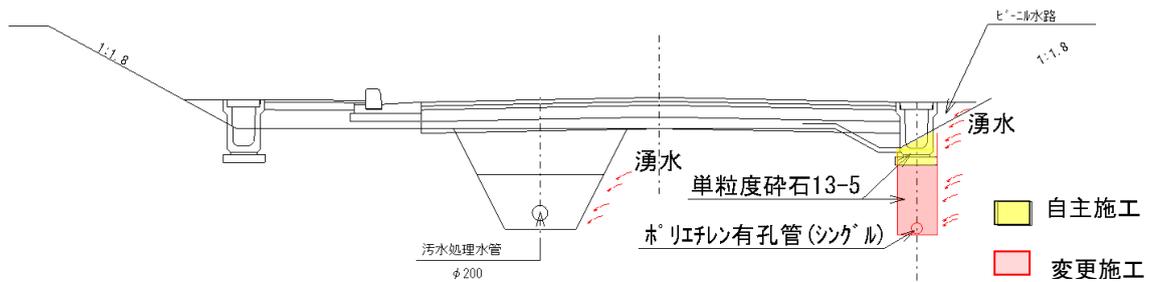
<9-3号線湧水処理断面図>

- ・ 下図のように、φ 150有孔管と、自主施工+変更施工の単粒砕石(5~10)で湧水を受け、道路排水側溝に接続し処理し、道路や宅盤への湧水を遮断する。

- ・ 道路への湧水が完全に遮断でき、湧水が無く、污水排水管の施工ができた。
- ・ 道路工(排水構造物、舗装工)も工程どおりに施工できた。

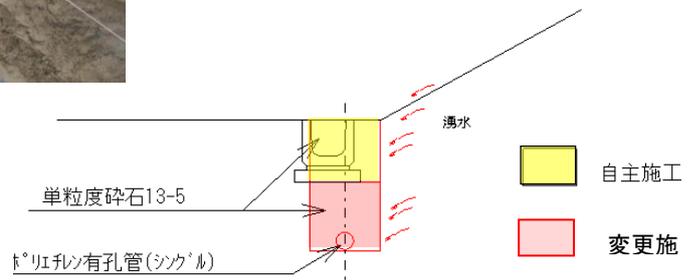
- ・下図のように、φ 100有孔管と、自主施工+変更施工の単粒砕石(5~10)で、湧水を受け、道路排水側溝に接続し処理し、宅盤への湧水を遮断する。

- ・湧水が完全に遮断でき、排水側溝工、宅盤の整地工、法面整形工がスムーズに施工できた。

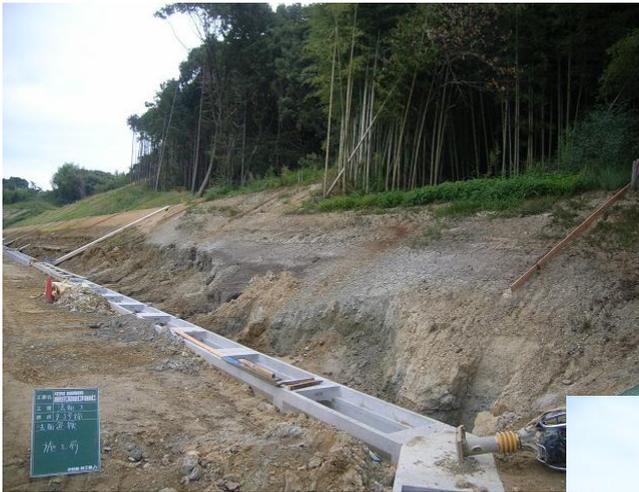
<着手前>

- ・法面からの湧水があり、軽量法砕工の床付け面が確保できない。

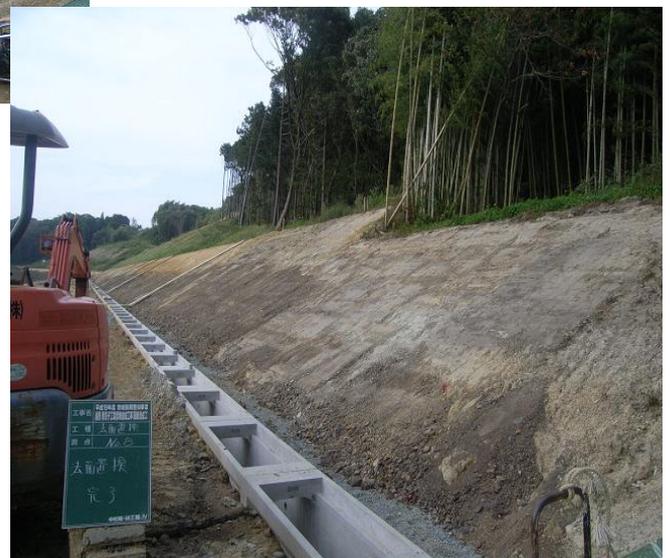
<軽量法砕工 床付け完了全景>

- ・湧水を通しやすく、流れにくいスリ系の購入土で置替え、軽量法砕工の床付け面を確保する。

- ・軽量法砕工が工程どおりに施工できた。

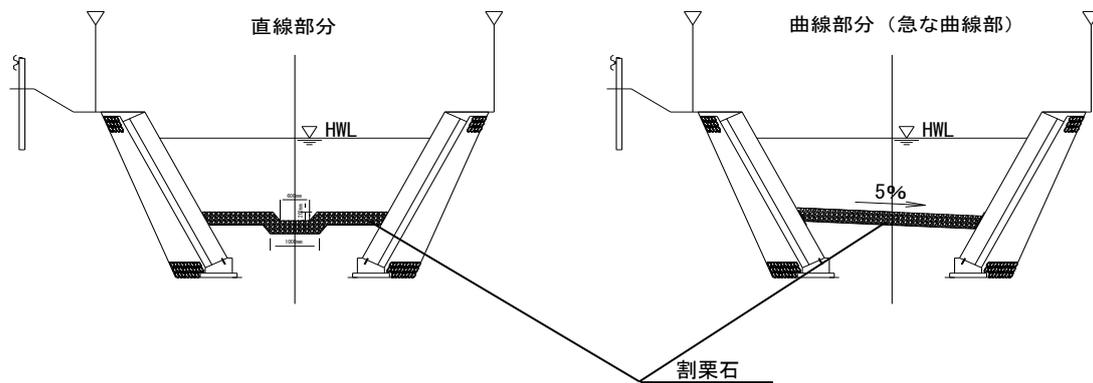
- ・ 土砂流出防止、護岸ブロック積工の土被り厚の確保については、栗石で川床の仕上げを行なう。
- ・ 魚類等の生息しやすい環境については、下図のように川床の中央部に溝をつくり、魚類等が生息できる水深を確保し、河川線形の急な曲線箇所においては、川床を片勾配にし水深を確保する。
