題 名 チェックシートを活用した、管理方法について

工 事 名 平成24年度（繰越明許）都市防災総合推進事業津波避難タワー設置工事（J工区）

工 事 内 容 当工事は吉田町において策定された「津波避難施設計画案」に基づき、現況施設を利用した避難が困難である地域に、下記の規模の津波避難タワーを1基設置する工事である。

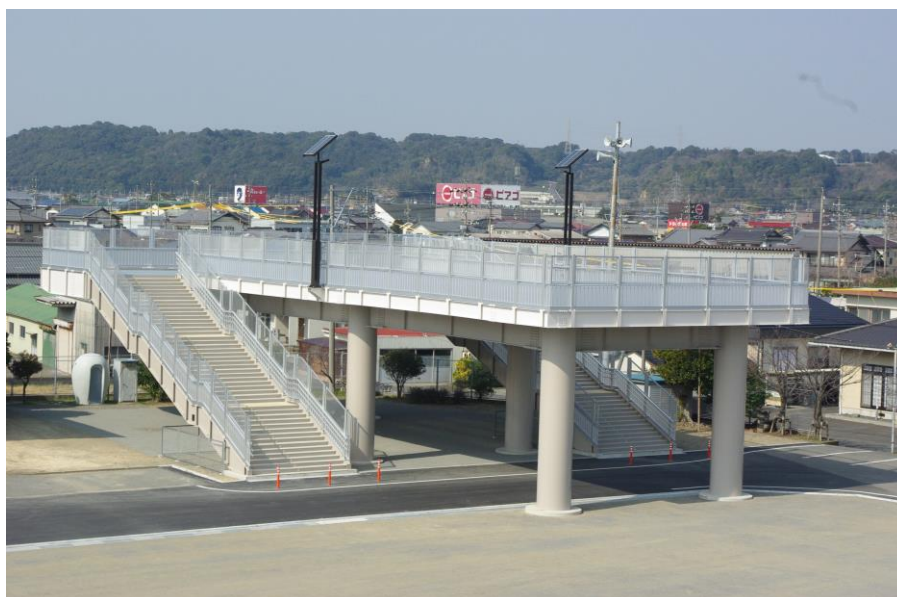
図-1 津波避難タワー完成写真

規模	施設面積	約443 m ²
	有効施設面積	約423 m ²
	収容人員	800 人
	デッキ高	7.1 m ²
	支柱本数	6 本
	基礎杭本数	51 本（φ600mm、L=40.0m）

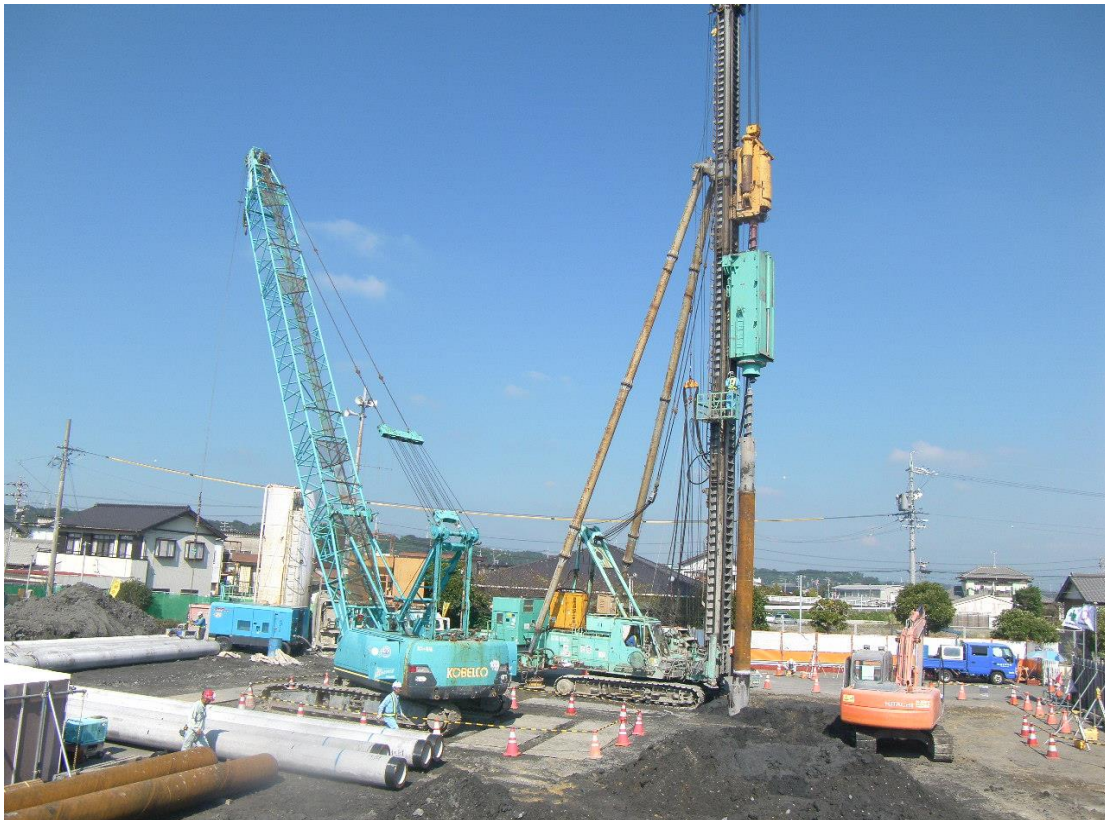
図-2 既製杭施工状況写真

よって、当初設計より、地震時の津波避難タワーの基礎構造として、支持層に達するφ600mm既製杭4本を現場溶接して、L=40.0mとなる全51本を施工することとなりました。
