工事施工の創意工夫について

工事名 : 横原川大札北沢治山工事 (H23ゼロ国)
工 期 : 平成24年 3月13日 ~ 平成24年12月 5日
発注者 : 開東森林管理局 大井川治山センター
工事場所 : 静岡県横原郡川根本町元藤川地内 (大札北沢)
工事内容 : コンクリート土留工 2基

全体平面図(大札北沢)

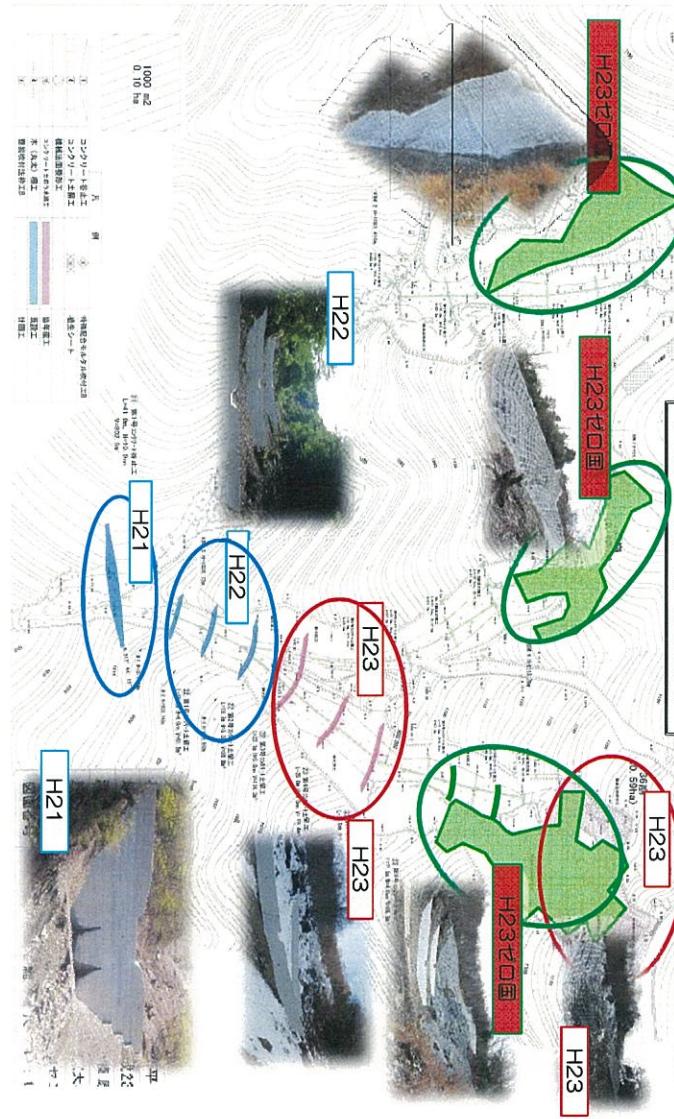
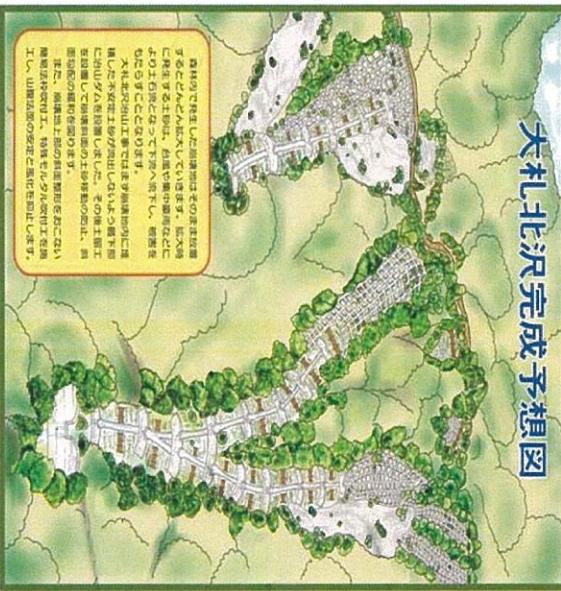
大札北沢治山工事は、平成21年度に着手しました。標高約1,100mで大川崩壊地が集まつた面積1.86haの箇所です。尚、崩壊地ということで現地の現状にあった施工をしなくてはならなく、特に法面工事が多い為、地山になじみ良くしなくてはならない。

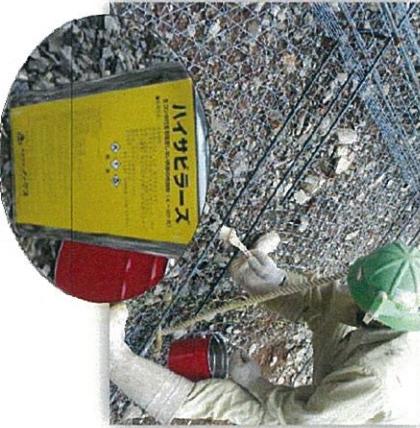
工夫①

工事全体が継続工事となっている箇所の簡易法枠吹付工において、上筋、下筋においてラップ長を設ける為、施工後に鉄筋が露出した状態になり、次年度工事で接続するに錆が発生し、品質にも影響を与えると考え下記の工夫をしました。

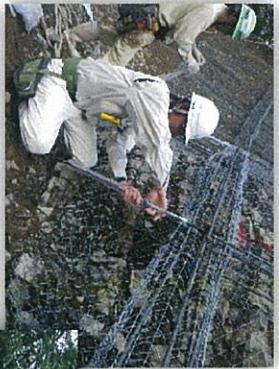
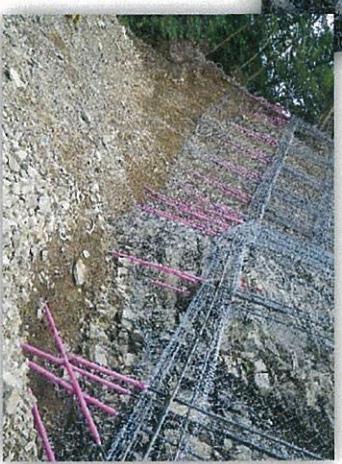
・防錆剤の塗布

次年度工事が6ヶ月以降になると想定し通常の防錆剤より、長期(6ヶ月～12ヶ月)に対応出来る”ハイサビラーズ”を塗布しました。

・ダブル処理

防錆剤塗布後、降雨による錆の発生をシート及びチューブを被せることによりダブル処理を行いました。

防錆剤を塗布したことと、防錆処理しないときは錆は発生しませんでした。また、モルタル吹付を施工する前にチューブを設置することにより、今まではチューブ等を設置していなかったので、鉄筋にモルタルが付着し、次年度工事でケレンをしてから施工しなければなりませんでした。防錆剤塗布及びチューブを設置することで、資材及び手間費が掛かりますが、付着したモルタル及び錆をケレンする方が手間が掛かる為、今回はいろんな意味で有効だったと思われる。

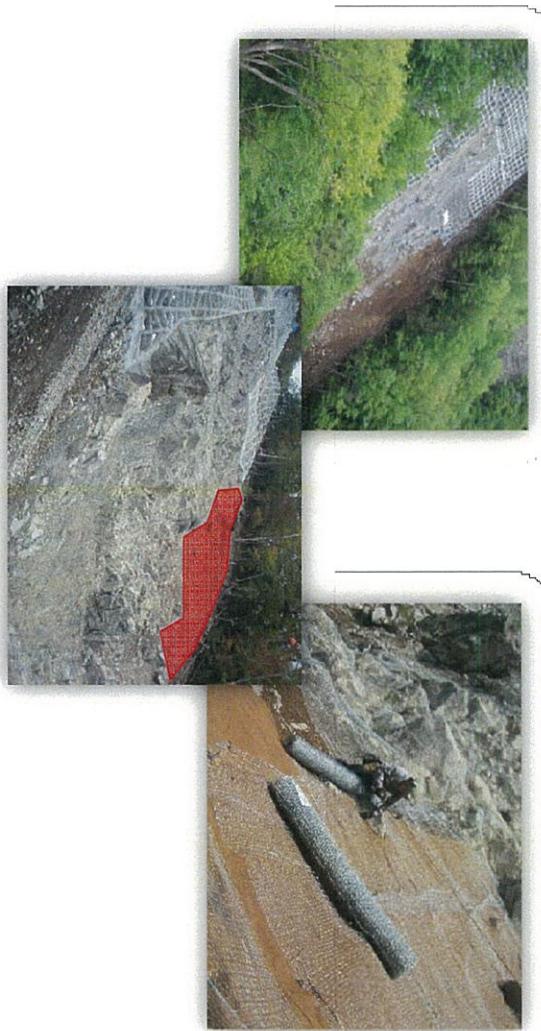
工夫②

特殊配合モルタル吹付工(B)の施工において、人力にて整形を行ったところ、法肩部の土質が土砂混じりの礫質土で、この状態で現設計の施工を行うと、降雨等により法肩部等の浸食があると考え、土砂混じりの箇所に下記のようにヤシマットを敷設し、モルタル吹付を行いました。

結果②
ヤシマットを敷設することでコストは掛かりましたが、施工時の降雨等による土砂崩壊、浸食もなく安定した状態で施工完工できました。現在も崩壊、浸食されていません。

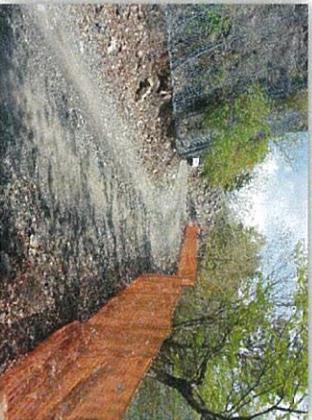
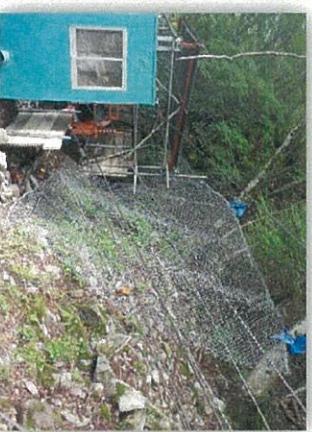
工夫④

施工箇所は、林道沿いの道下での施工になつてあり、林道上部は所々堆積した石等が有り落石に対する対策を講ずる必要があつた為、林道沿いの道下の施工箇所には落石防止ネットの設置及び、ワインチ部上部には落石防護金網を設置しました。また、落石及び土砂崩壊があつた時の為に、重機を常時林道上に待機させました。

事故、災害も無く工事が完工出来ました。また、林道上に重機待機させておくことにより落石の処理及び降雨後の林道整備を早急に対処することで工事を円滑に進めることができました。
