工事名 : 平成24年度 東静岡第27号 東静岡南北幹線車道舗装工事
題名 : 南北幹線車道舗装工事について

1.工事概要

本工事は新設された都市計画道路「東静岡南北幹線」の車道部の舗装工事である。
都市計画道路「東静岡南北幹線」とは、葵区長沼の国道1号と駿河区曲金の県道408号(通称:南幹線)を結び、JR東海道新幹線と東海道線をまたぐ歩道付き4車線道路である。

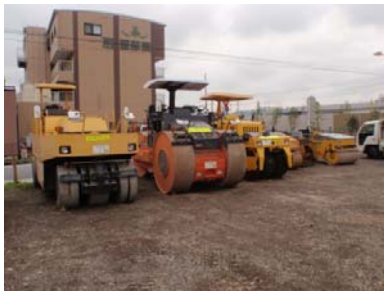
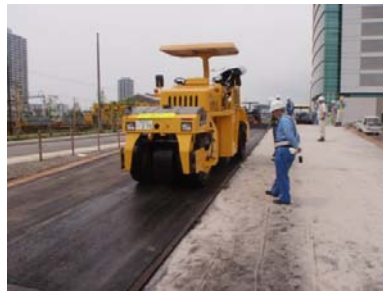
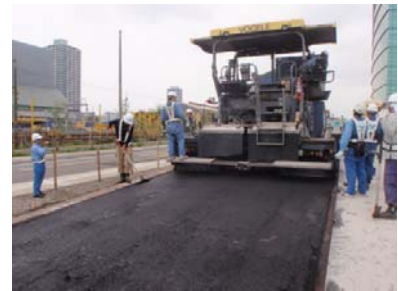
d)試験施工について(基層)

近年このような鋼床版自体の施工実績がないため、試験施工を行うことにした。置場に発生土を利用して鋼床版と同様の勾配を盛土し鉄板を敷き、その上に塗布防水を行い可能な限り現場と同様な条件を再現した。試験を行う時間帯も実際に予定している作業時間に行った。アスファルトフィニッシャーも施工時に使用する機械を用いた。転圧機械をマカダムローラー、タンデムローラー、タイヤローラー、振動タイヤローラーを用意し、色々な組合せでの転圧を確認した。試験施工後コアを採取し、いちばん密度を得られる施工方法を検証した。

試験施工の結果、床版の起点から頂点に向かって上り方向で舗設を行うことにした。理由は防水を痛めることもなく、ヘアークラックの発生状況も良好であったため。転圧機械の選定はマカダムローラーと振動タイヤローラーを使用した場合が一番密度が得られたので採用した。当日は材料の出発到着時間・合材温度・施工サイクルタイム・転圧回数を細かく管理し施工を行った。

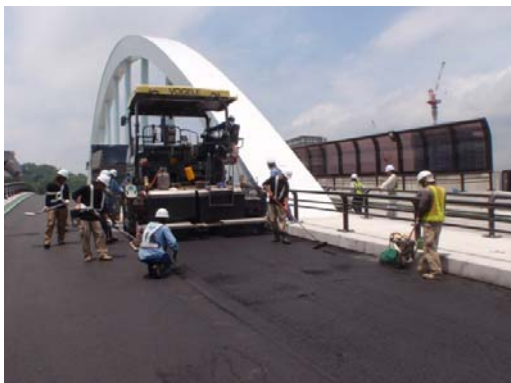
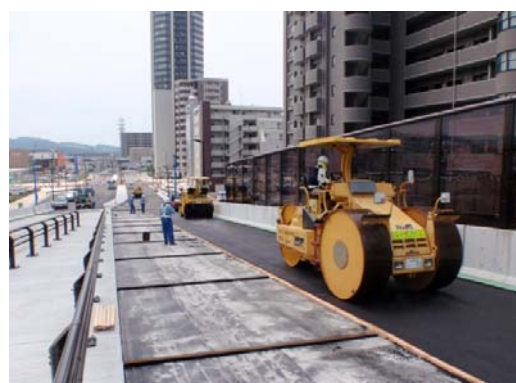
d)本施工について
