## 工 事 の 創 意 工 夫 に つ い て

【工事名】 平成28年度 姥ヶ谷急傾斜地崩壊対策(一般-大規模)【防災・安全交付金】(重点)工事(擁壁工)

【工事内容】 本工事は、前年度の継続工事であり今回の施工は、前年度と同様で①補強土壁(QKウォール工法)及び、②張りコンクリート+グラウンドアンカー工の施工であったが、設計照査の段階で②の構造に対する疑問点等があり、再度構造検討を行った結果、新②として鉄筋挿入工+重力式擁壁工に変更となった。

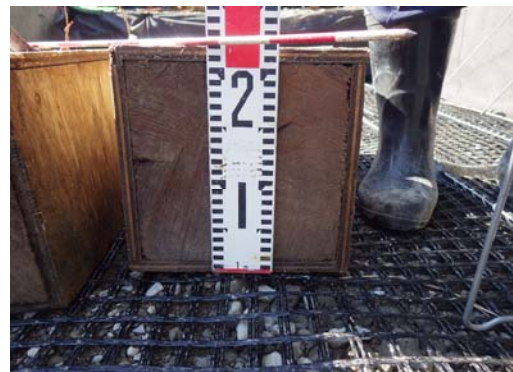
サイコロ確認

創意工夫 ①施工関係(撤出し厚確認)

内容 補強土壁盛土施工(撤出し)において、前年度と同様に撤出し厚を出来る限り均一にする為に22cmのサイコロを使用し、締固め厚20cmを確保する。

効果 前年度と施工班が変わったが、撤出し厚が容易に確認でき、ほぼ均一に撤出しているために締固め厚が均一となり品質向上に繋がっています。また、作業員が自らサイコロを移動設置することで、意識の向上にも繋がりと、とても施工業者からの評判も良かったです。

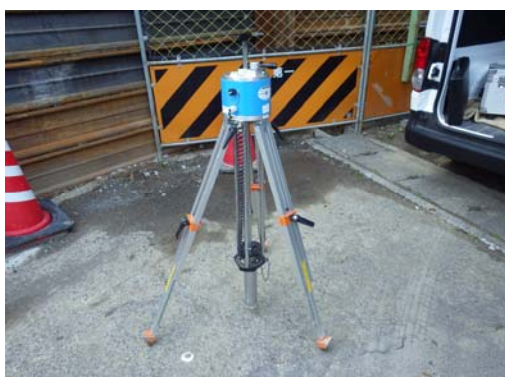
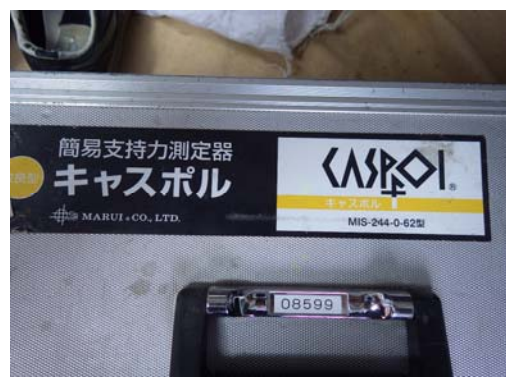
キアスポル NETIS登録No.KK-980055-VE

創意工夫 ②施工関係(簡易支持力試験)

内容 今回施工の重力式擁壁部床付面が設計上での地盤支持力が確保できない箇所がある為、一部置換えコンクリート施工となっているが、置換えコンクリート箇所の掘削において、設計で掘削高が明示してあるが、実際に掘削していく段階でどの程度の地盤でよいのか、今までは設計で平板載荷試験の記述があれば実施していたが、特に記載がない場合、目視確認及び感覚でしかなかった。しかし今回はより品質向上を目指すために試験を実施することにした。

施工箇所の基面は、50cm～70cmの狭い為に、通常の平板載荷試験が出来ない為に、簡易支持力試験(キアスポル NETIS登録No.KK-980055-VE)での試験を行った。

効果 実際は、設計掘削高を確認しながら掘削しこれなら支持力が出ているだろうという深さで完了として確認を受け次施工に移ってしまいますが、ひと手間かけ試験をすることで、地盤支持力を数値にて確認でき、簡易測定ではあるが大変良かったと思われれます。

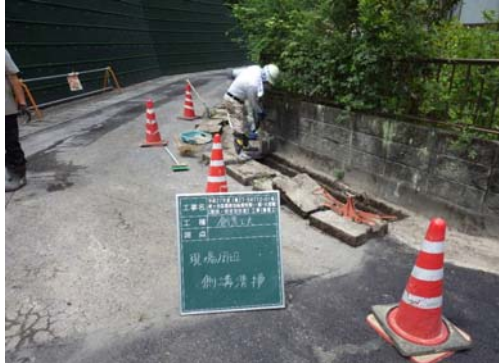
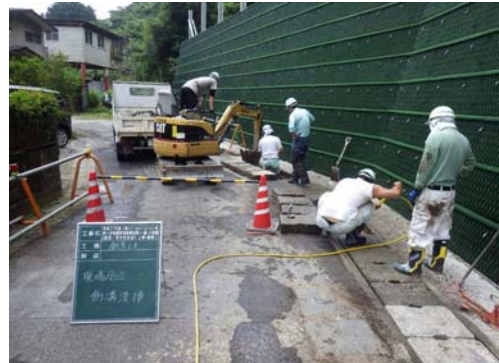
側溝清掃状況

創意工夫 ③地域貢献(既設側溝清掃)

内容 補強土壁前面及び周辺側溝は施工前より雨水が山表面を流れ直接側溝に流入していました。また、近隣住民に聞いたところ既設側溝蓋がコンクリート蓋で重たいためにあまり蓋をはずして清掃をしていないということを知ったので側溝清掃をすることにしました。

効果 既設側溝に溜まった土砂を処理することで、近隣住民にも感謝され、潤滑に排水処理できるようになったと思われます。
