工事名 平成 28 年度御前崎海象観測施設設置工事

題 名 海象計ケーブル設置位置の精度向上及び水中での作業状況の確認について

株式会社橋本組 現場代理人 伊東真実

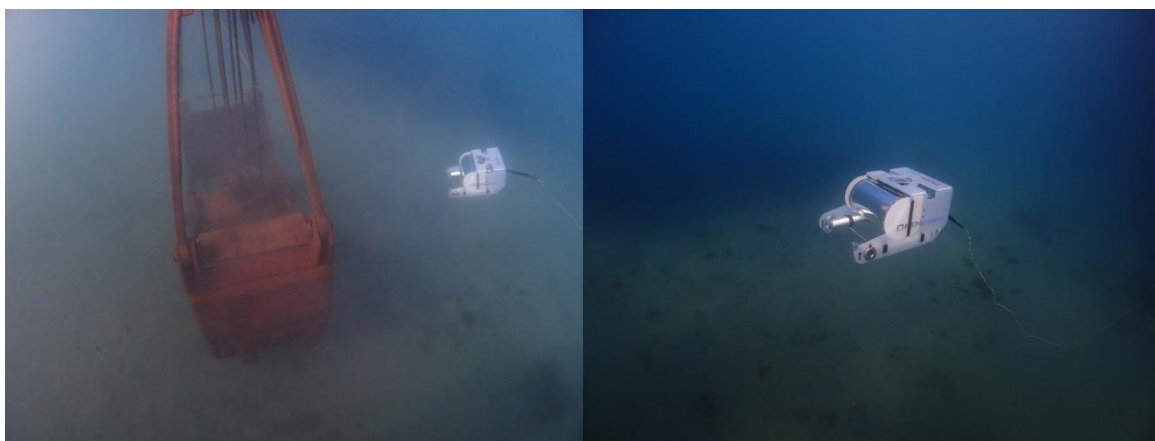
水中ドローンの導入

今回導入したのは **OpenROV v2.8** で水深 100m まで潜水が可能です。

有線のドローンですが水中での施工状況を船上で確認できる。

潜水士が作業できる状況であれば水中ドローンによる確認も可能

一番上は水中ドローンに搭載されたカメラの画像です。

下の写真2枚は潜水士による水中ドローンの画像です。

水中ドローンの導入については今まで船上では確認することができなかった潜水士の施工手順の確認や問題点の早期解決など今までで目で見えて確認することができなかった物に対して見ることができ船上でまつだけの作業に対して状況の把握や安全に対する確認などを見る事ができたため今後の海上作業に於いてもその評価は高いと感じました。

しかしながら操作の難しさや潮の流れ海中の透明度などいくつかの問題もあり常に使用できる訳では無い為改善も必要だと思われれます。
