河川工事における代替品の利用について

(一社)静岡県土木施工管理技士会

本橋建設株式会社

本工事は、近年高草川・石脇川近辺で多発する局地豪雨により中小河川や都市下水路など小流域の浸水被害が多発している為、高草川流域に遊水池を構築する事を目的とした樋門・越流堤築造工事である。

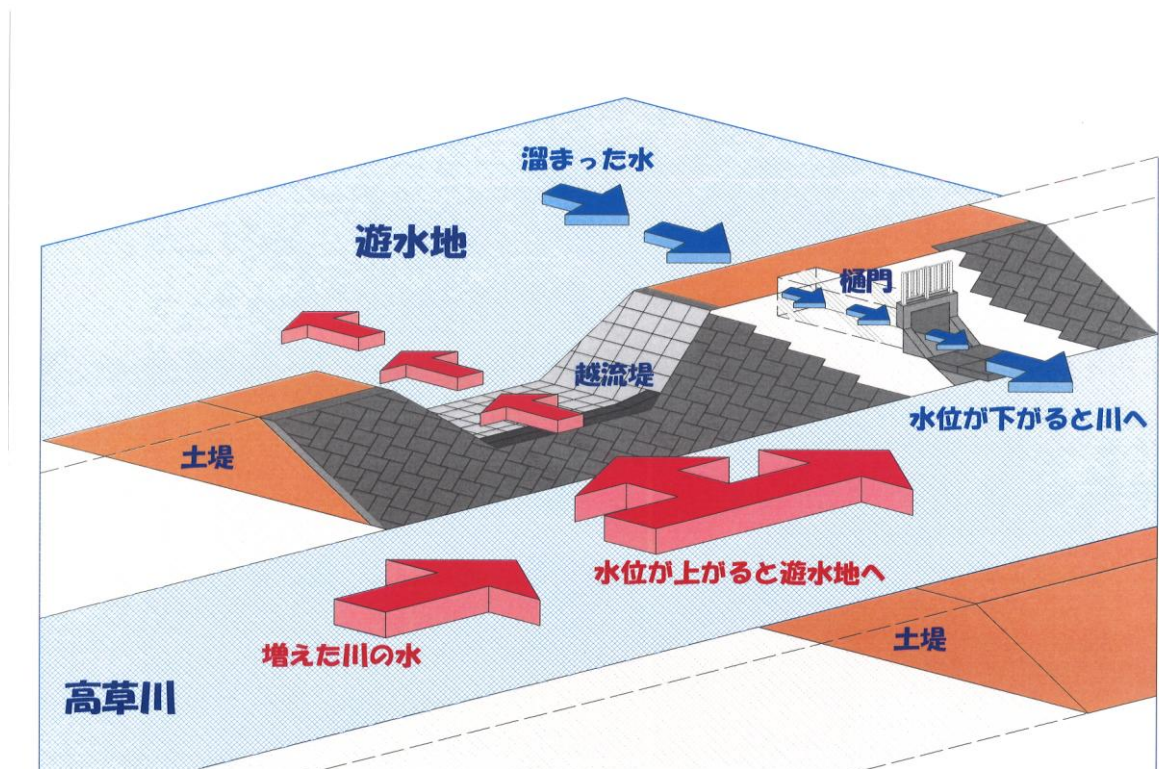
- (1) 工 事 名：平成 27 年度[第 27-K3340-01 号]二級河川高草川局地豪雨緊急対策事業(河川)工事(樋門工)
 - (2) 発 注 者：静岡県島田土木事務所 工事第 2 課
 - (3) 工事場所：焼津市高崎地先
 - (4) 工 期：平成 27 年 9 月 30 日～平成 28 年 7 月 29 日
 - (5) 工事内容：樋門・樋管 1 式 越流堤・囲繞堤 1 式
- ・ 工事イメージ図
