橋梁下部工のクリティカルパスについて

会社名:加和太建設株式会社
氏名: 藤澤 正博

工事名 平成28年度 河津下田道路梨本地区下部工事
発注者 国土交通省 中部地方整備局 沼津河川国道事務所
工事箇所 静岡県賀茂郡河津町梨本地先
工期 平成28年12月27日 ~ 平成30年3月29日
工事概要 河津下田道路は、「伊豆縦貫自動車道」の一部を構成し、南伊豆地域への高速交通サービスの提供する道路です。
本工事は、河津IC(仮称)に一部である端末ランプ橋のA1橋台工事である。
道路土工 1式
橋台工 1式(A1橋台 1基:深礎杭 ϕ 2500 L=12.0 N=4本、L=12.5m N=4本)
擁壁工 1式
仮設工 1式

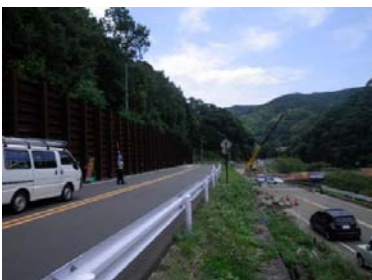
対策 発破掘削以外の方法では、工期内に完成させることが困難であると判断し、発破掘削を行うための協議を早急に行った。
最初に、発注者との事前打ち合わせにて発破掘削の必要性を説明した。次に、施工箇所に一般国道414号線や民家が隣接していることから、道路管理者、地元住民への承諾を得た。
発破使用においては、深礎の坑口に敷き鉄板+防爆シートを設置して発破によって生じる騒音や飛石を防止した。
また、発破使用1分前に一時的に通行止めを行い、万が一の事態に備えた。
結果として、1回の発破で火薬設置面から深さ約1mまでの地山を破砕し、排土することが可能となった。

国道414号通行止め状況

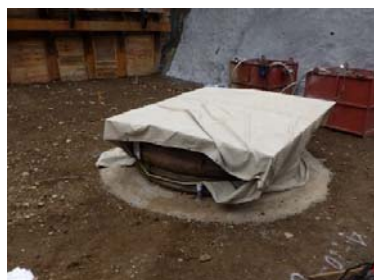
深礎坑口養生状況

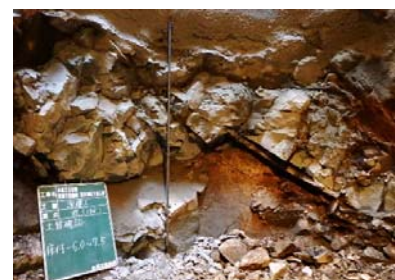
実際の土質状況

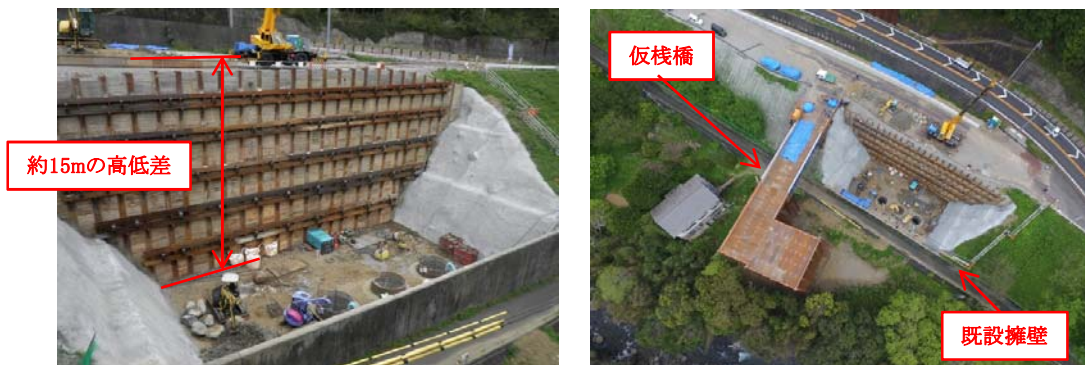
現場写真

問題点② 施工箇所については、施工ヤードである設置済のアンカー式土留工の上端から施工基面まで約15mの高低差があり、施工箇所周辺には既設擁壁や仮栈橋が隣接していることから、重機械やダンプトラックが走行できる進入路を設けることができなかった。

当初設計は、B-2工法(人力併用機械掘削、機械排土)であった。

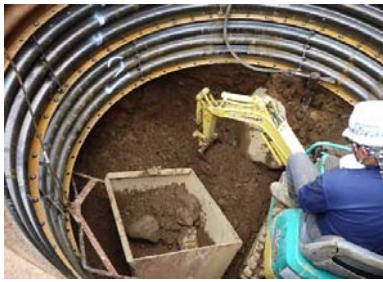
1)、2)については、テレスコピック式バックホウで直接排土するので、小型バックホウでベッセルに土砂を積み込む作業を省力することができる。また、坑口からの作業が可能であり、坑内に作業員がいる必要がないため、作業効率が上がった。

小型バックホウによる排土作業

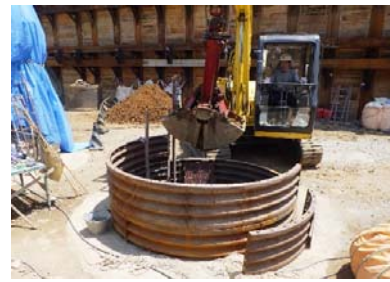
テレスコピック式バックホウによる排土作業

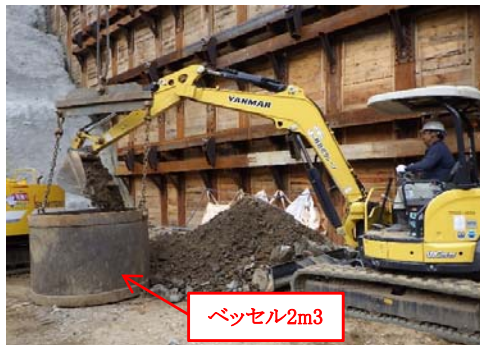
3)については、ベッセルの容量を坑内に入るサイズのもの0.5m³から2m³に変更し、クレーンで1回に荷上げる土量を多くした。施工方法を変更した結果、深礎杭の掘削作業を2週間短縮させることができた。

仮置土積込状況

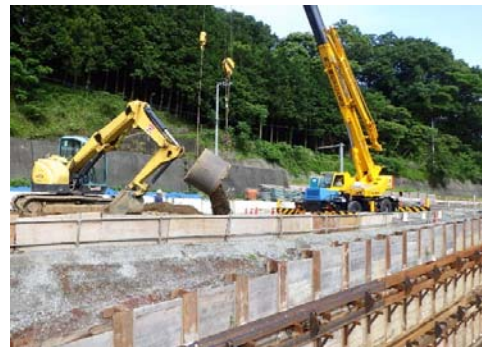
仮置土荷上げ状況
