「点在箇所工事における施工について」

工事名 平成29年度 天城北道路雲金西平地区道路建設工事

会社名 駿豆建設株式会社

本工事は、天城北道路開通に向け、雲金地区にて湯ヶ島第二トンネル内の内装板設置を行い、西平地区にて補強土壁(テールアルメ)を行った。また、開通に向けて追加工事が多々あった。

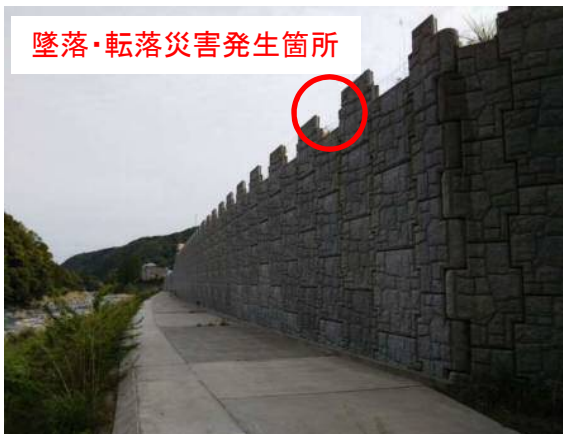
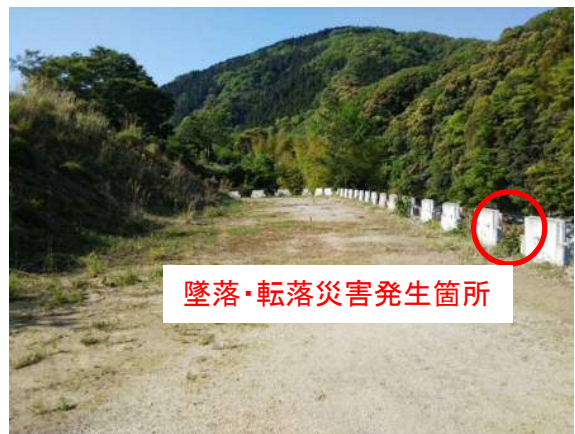
【西平地区】において、補強土壁(テールアルメ)施工時、墜落・転落災害の発生が、懸念された。墜落・転落災害は、死亡事故に直結するので、絶対に事故を起こさないためには、強固な方法で、施工する上で、設置が簡単な方法を考える必要があった。

補強土壁前面から望む

補強土壁背面から望む

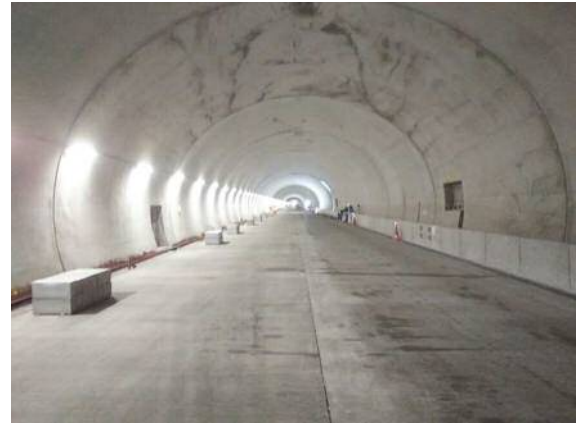
着手前

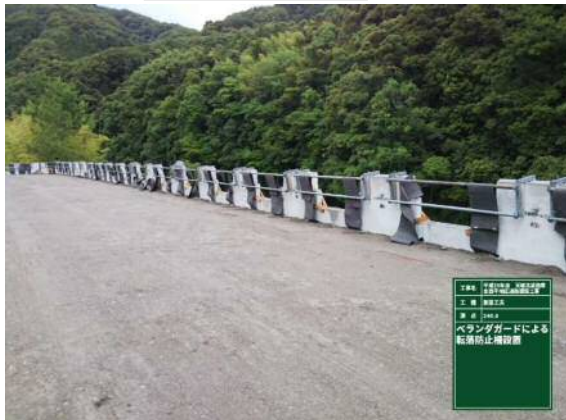
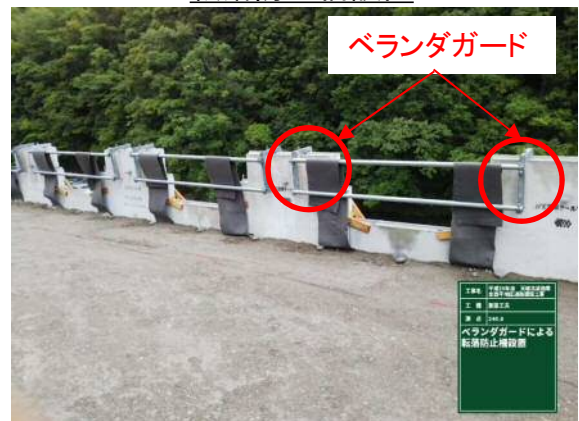
【西平地区】においての、補強土壁(テールアルメ)施工時の墜落・転落災害対策として、ベランダガードに単管を2本取付けた物を1セットとし、約30セット作製した。セット作製する事により、組立てる手間が省け、設置する時も吊るだけと、強固で簡易的なものとなった。

転落防止柵設置

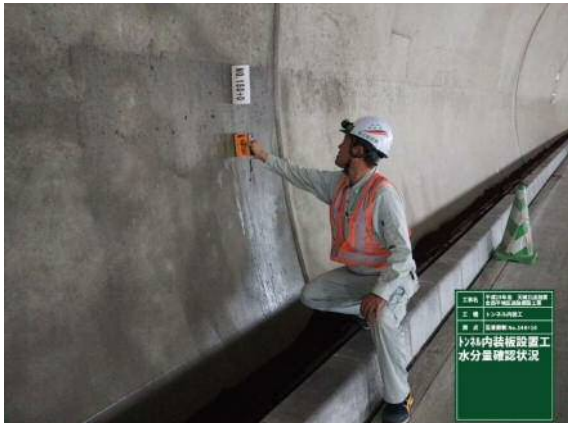
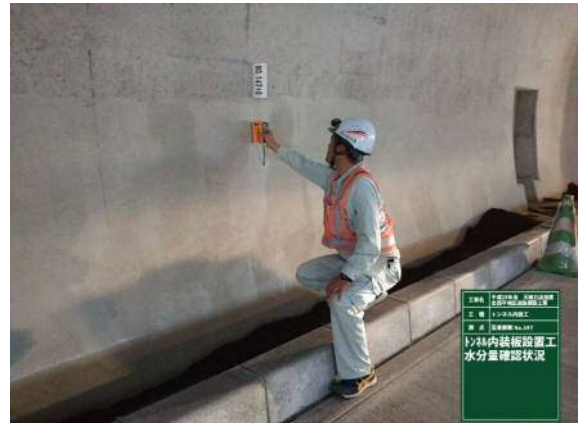
【雲金地区】においての、トンネル内装板設置時の品質を確保するために、作業前に結露が、発生している箇所と発生していない箇所の、水分量をモルタル水分計にて、計測し水分量が12%以下である事を確認してから、作業を行った。結露が、発生している箇所と発生していない箇所の計測を行ったのは日々、水分計を使用していると、機械自体の故障が考えられ、それを未然に防ぐために、そのような計測を行った。

結露発生あり

結露発生なし

その結果、タイル引張試験では品質を満足する結果を得た。

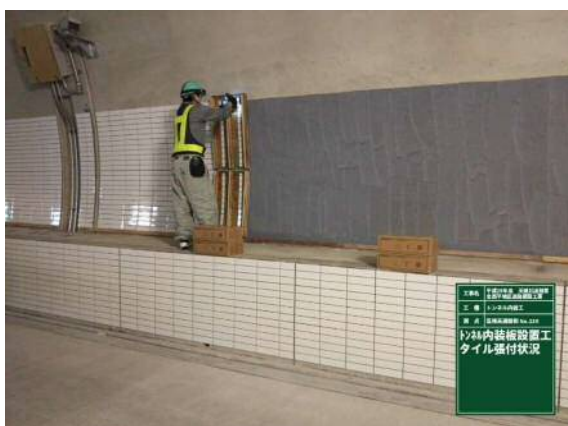
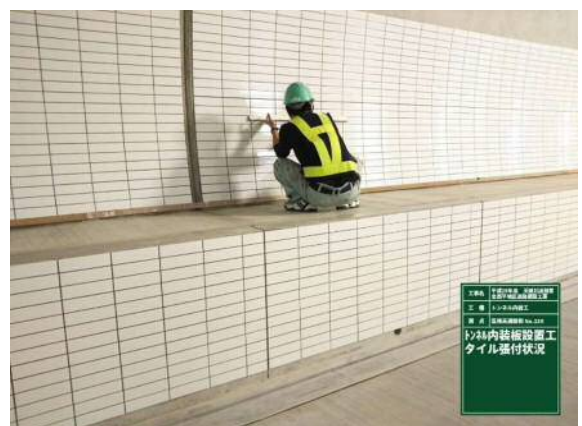
【雲金地区】においての、トンネル内装板設置時の写真管理方法として、電子黒板にて行った。電子黒板は、写真内に黒板が組み込まれるので内容が明確であった。また、カメラはスマートフォンのカメラなので、デジタルカメラより、鮮明であった。

写真(電子黒板)

【雲金地区】において、トンネル内装板設置の写真管理を行う際、デジタルカメラではトンネル内の照明が暗く、写真が上手に撮れなく、また黒板の内容が判別できなかった。そのため、デジタルカメラ以外の方法を模索する事が課題となった。

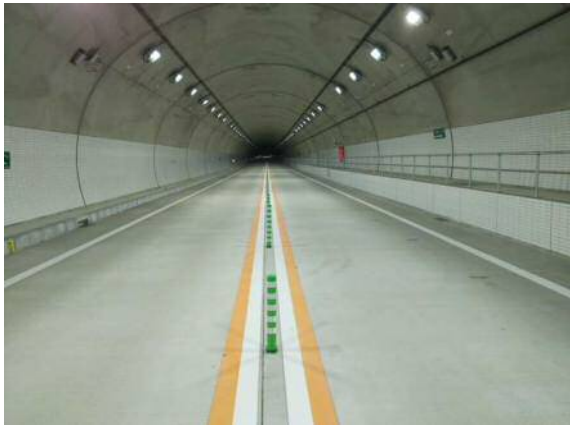
完成【雲金地区】

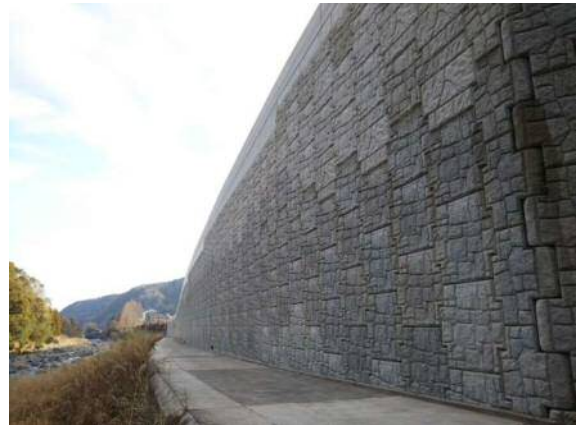
完成【西平地区】
