## 海岸工事における既設構造物の表面処理工及びアンカー工について

平井工業株式会社

・工事名 平成30年度[第30-K5003-01号]静岡海岸高潮対策事業  
(防災・安全交付金)工事(堤防嵩上その8)

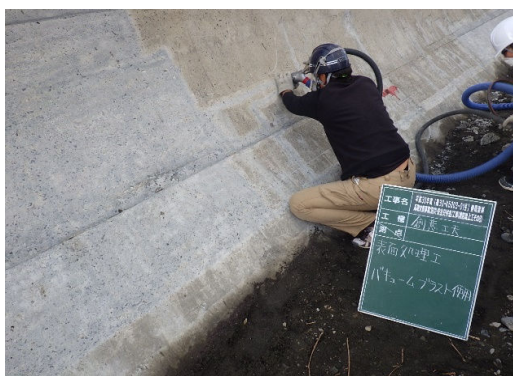
バキュームブラスト施工状況

バキュームブラスト工法は研削材の噴射ノズルと回収ホースが一体になっている為、施工と同時に研削材や粉塵等を飛散させる事無く回収できる。飛散防止型のブラスト工法です。以下の6つ特徴がある。

バキュームプラスト工法を採用した結果。約100㎡を2日で施工出来た。問題点であった法面部の施工も、表面処理後を足場にする事で施工できた。やり殻も発生せず施工短縮もできた。騒音についてもチップング作業に比べて騒音発生も軽減できたことから、バキュームプラスト工法採用の効果が確認できた。

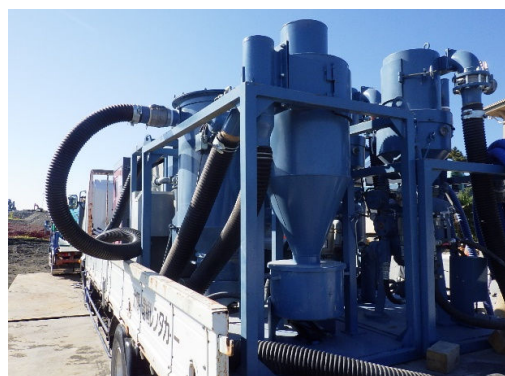
バキュームブラスト機

- ①粉塵の発生、騒音、振動が極めて低い。
- ②人力のため研削面を確認しながら作業が出来る。
- ③躯体の形状に合わせた作業が出来る。
- ④作業廃棄物の収集が容易である。
- ⑤第一種ケレン程度の表面処理が可能。
- ⑥システムがコンパクトで移動が容易である。

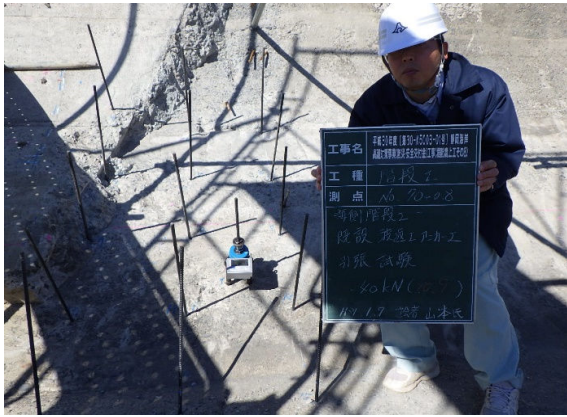
追加アンカー完了立会状況
