コンクリート巻立て後の下部工検査路ブラケット削孔の工夫

静岡地区 木内建設株式会社

(1)工事名：平成 29 年度 1 号静清 BP 岳美地区橋梁補強工事

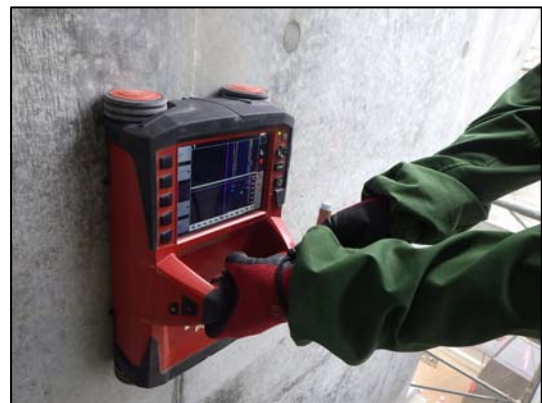
写真-2 鉄筋探査状況

前述にもあるように本工事では橋脚の RC 巻立て($t=250\text{ mm}$)を行った。巻立て後、橋脚側面に検査路を設置するが、設置するためにはコンクリート面を削孔してアンカーを打込み、そこにブラケットをボルトで絞めて固定する。削孔する際にはコンクリート内の鉄筋を切断することのないように事前に鉄筋探査を行い、鉄筋位置をマーキングしてその箇所を避けて削孔を行う(写真-2)。鉄筋に当たってしまった場合は削孔を途中でやめ、別の位置に削孔を行うこととなる。鉄筋探査は精度ある結果が得られるが、それでも多少の誤差は生じてしまう。うまく削孔できずに何度もやり直せば、新たにコンクリートで巻き立てた部分が蜂の巣のように穴だらけになってしまう。削孔仕直す時間・労力・騒音、さらにダメ穴(削孔中铁筋に当たってしまった穴)を埋める時間が余計にかかってしまうととも雨水なども内部に浸入しやすくなってしまふ。削孔の仕直しを減らすことができれば多方面において改善の効果が見られる

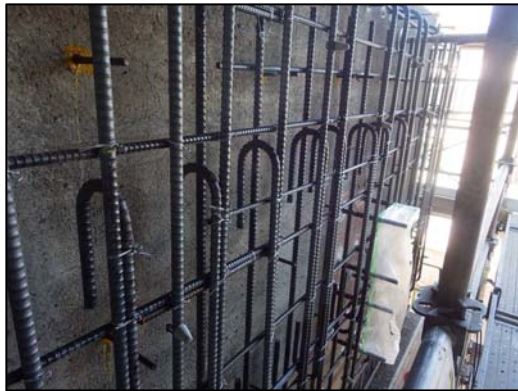
写真-3 配筋状況

巻立ての鉄筋は写真-3 のような状況であった。コンクリート打設前に鉄筋の位置を正確に把握すれば打設後に鉄筋が見えない状況(写真-4)になったとしても、削孔は鉄筋に当たることなく行うことができる。そこで鉄筋の位置の把握をする方法を検討することとした。

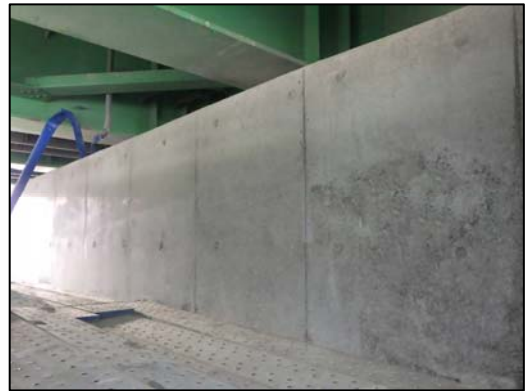
写真-4 コンクリート打設後

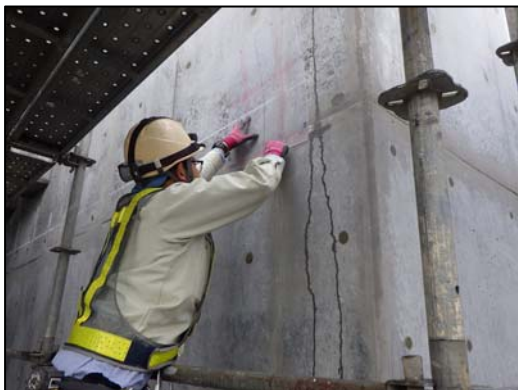
写真-5 マーキング状況

前述のように削孔箇所の配筋を写し取ったボードをコンクリート打設後にセットし、内部の配筋を描く(写真-5、6)。このとき、透明なボードを使用しているため裏表を逆にして描いてしまわないように注意する。ボードに「表側」などと表記をしておくとう間違いが発生しにくい。

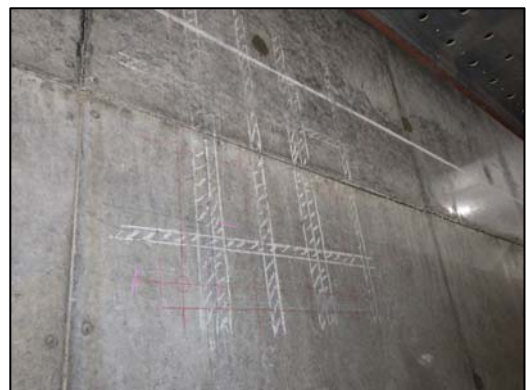
写真-6 マーキング完了

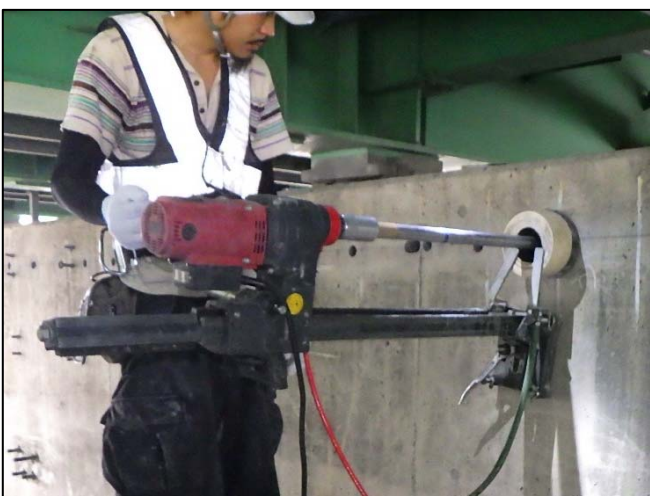
写真-9 コア削孔機

コア削孔機を用いる場合には鉄筋に当たってしまっても機械が固定されているため削孔した穴に重なりながら再削孔を行うことができるが(写真-9)、ドリルで削孔する場合はドリルの先がダメ穴に引き込まれ、重なった位置に削孔することはできない(図-1)。さらにアンカーボルトの打込みでは、穴が重ならない位置に削孔できたとしても近すぎた場合にはスリーブが広がるとダメ穴と繋がってしまいアンカーボルトが効かなくなってしまう。そのため再削孔はダメ穴から大きくずらした位置で行わなければいけなくなり、取り付けるブラケットの寸法が変わりコンサルの再設計の項目が増えてしまうため、コンサルからの回答が得られるまでの期間が長くなってしまう事態となる。こうした単に削孔作業の時間短縮だけでなく再設計の期間の短縮にも正確な鉄筋の位置を把握することの効果があった。
