# 現場における問題と対応策について

工事名 平成 29 年度 1 号島田金谷菊川道路建設工事  
工事場所 島田市 佐夜鹿  
工期 平成 29 年 3 月 20 日 ～ 平成 30 年 3 月 28 日  
発注者 国土交通省 中部地方整備局  
浜松河川国道事務所 掛川国道維持出張所

本工事は、菊川インターチェンジのフルインター化に伴う地盤改良工事と国道1号バイパスの光ケーブルを切り回す為の仮設柱の設置工事である。  
地盤改良工についてはエポコラム工法にて施工を行った。

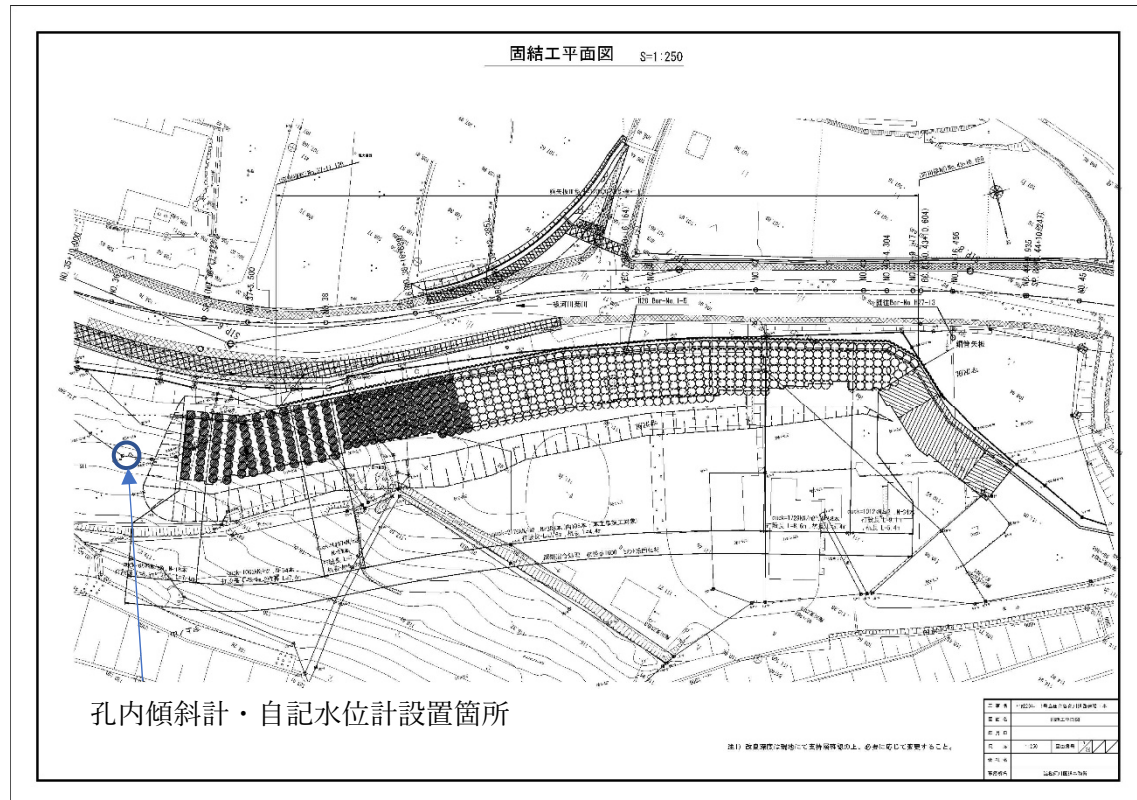
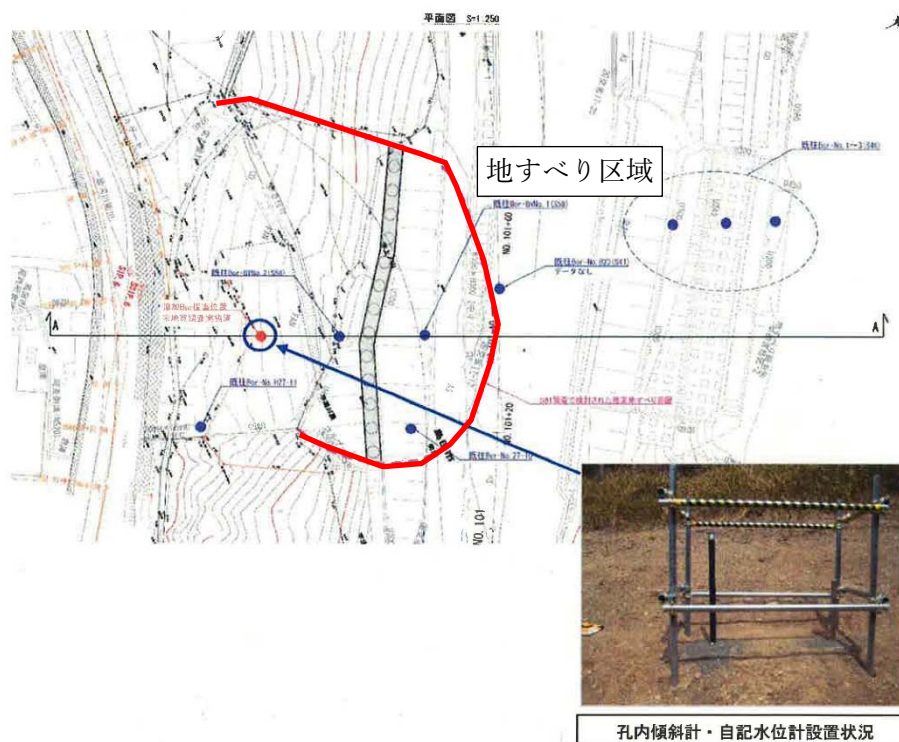
問題① 地盤改良工施工箇所は島田金谷バイパス下り線のオフランプが隣接しており、堤内地は斜面となっていて地すべりが懸念されることから、改良によって地下水が帯水しないよう改良体と改良体の間隔を1.0m程度空けるなどの対策が詳細設計の段階で取られていた。しかし施工時の安全に対する対策は、現場に設置された孔内傾斜計の観測と水位計の観測のみで近接作業時に伴う安全対策について検討する必要があった。

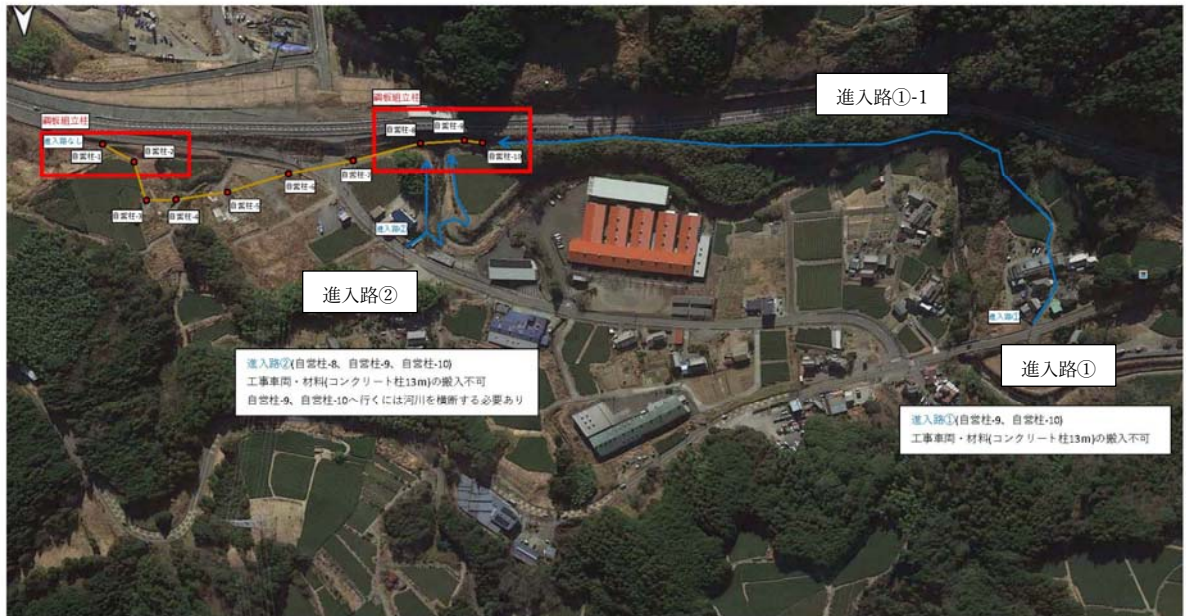
参考資料 衛生写真 進入路等

問題② 情報が 工の仮設柱設置について、当初コンクリート柱(13m)を 11 本  
建柱する計画であったが、現地調査した結果コンクリート柱の搬入が不  
可能な箇所があったため、別の方法での施工を検討する事となった。  
現地周辺状況は以下の通りである。

自営柱-9、10 についてはさらに条件が悪く、搬入ルートは青い線のル  
ートのみで進入路①の民家の合間を抜けて現場に向かうか進入路②の一級  
河川菊川を横断して現場へ向かうかの 2 択であった。

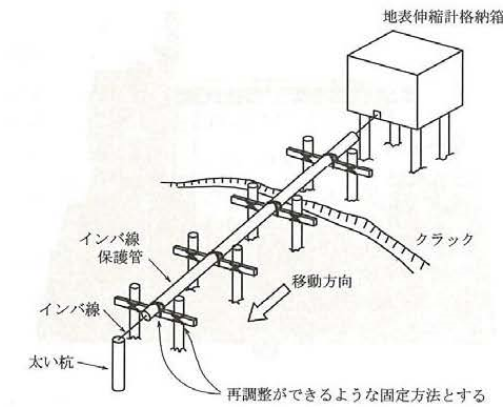
伸縮計設置概念図

問題①の対応策として、現場の地すべり区域に伸縮計警報装置の設置を行った。警報システムには日移動量 2 mm/時間以上を設定し、作動した場合の作業中止基準・避難計画を立て全作業員に周知徹底を図った。

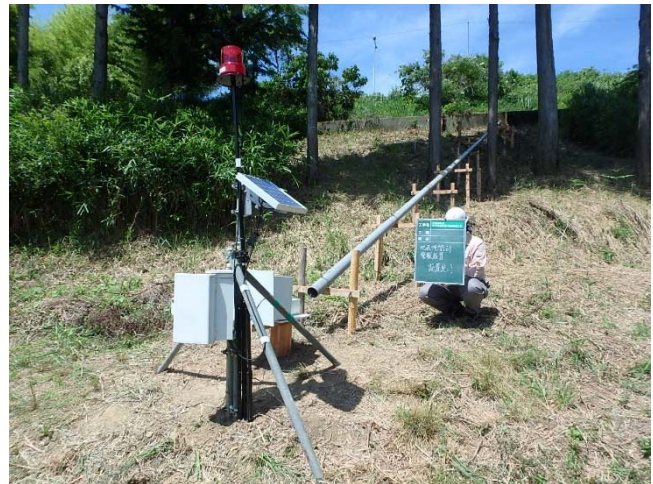
伸縮計警報装置設置状況

警報装置には作業中の作業員にも目で見えてわかるように、LED 回転灯の設置を行うことにより注意喚起をすることとした。

上記対策により、地すべり区域近接時の施工において作業員の安全意識の向上、また地すべり活動度を目視で確認できることから危険をいち早く察知できる事にもつながり無事故無災害で作業を終えることができました。

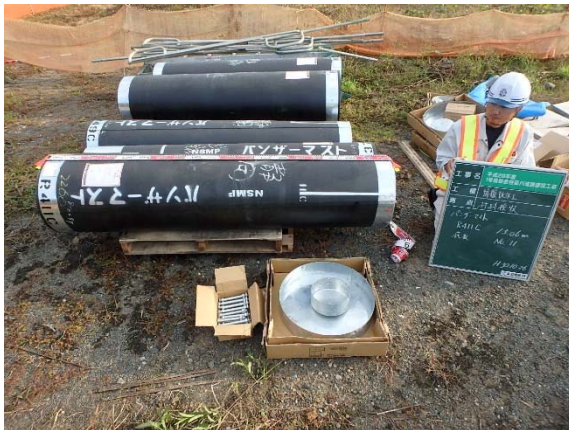
材料搬入

問題②の対策としてコンクリート柱(13m)の資材搬入が不可能箇所については、現地で組立てを行うことが出来る鋼板組立柱(パンザーマスト)での建柱の検討を行った。パンザーマストを使用する上で再度強度計算をする必要があったが、資材の搬入が容易かつ軽量な為、狭隘な場所への資材搬入、施工が可能となった。
