鉄筋コンクリート擁壁施工における沈下と有害ひび割れ防止対策について

地区名：静岡地区
平井工業株式会社 山岡 剛久
技術者番号：00109392

本工事の内容として、既存の保育園の園庭を拡張する為に発注された工事である。拡張される箇所は隣接した土地となるが、既存の園庭より地盤高が約1.2mほど低い地盤となる為、既存の地盤高に合わせる為に、鉄筋コンクリート製のL型擁壁及び逆T字型擁壁にて園庭を区画し、地盤を嵩上げする工事となります。

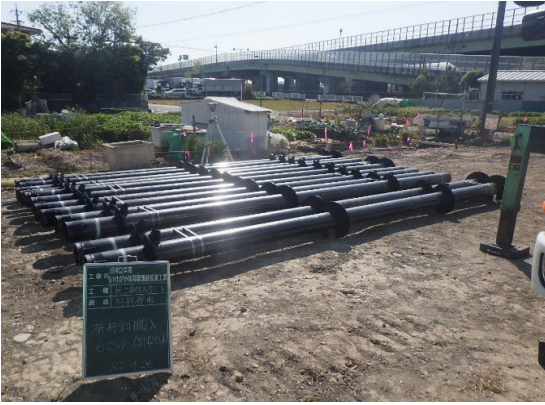
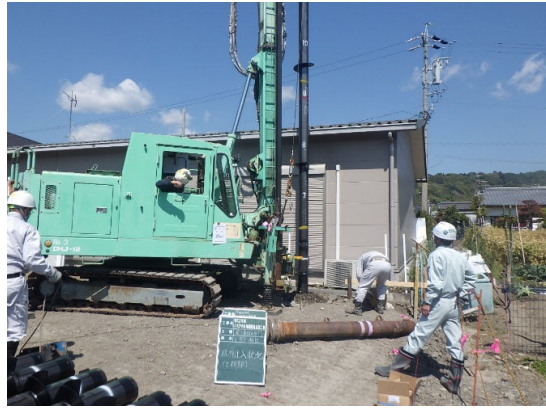
杭伏せ図(42本)

基礎杭の工法としては発生土及び振動等の発生を極力抑えるために鋼管杭工法(摩擦杭)にて決定し、杭長も12m(2分割)とし、支持層から2.0mほどの根入れ長を確保できる様にしました。

鋼管杭(L=12.0m)施工の結果、杭圧入の施工中についてもGL-10.0m付近での圧入機の回転トルクが上昇し所定値まで達した為、支持層の確認ができ、擁壁完了後の沈下の確認についても沈下が認められることが無かったです。

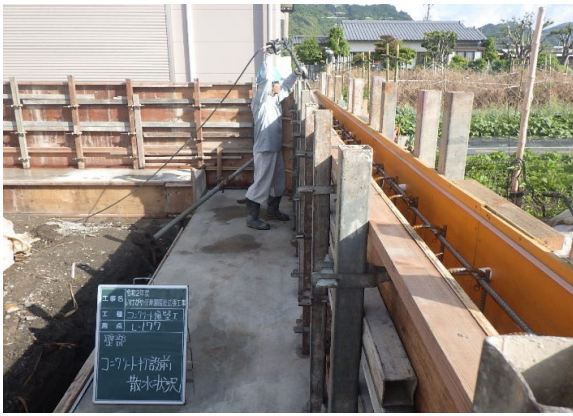
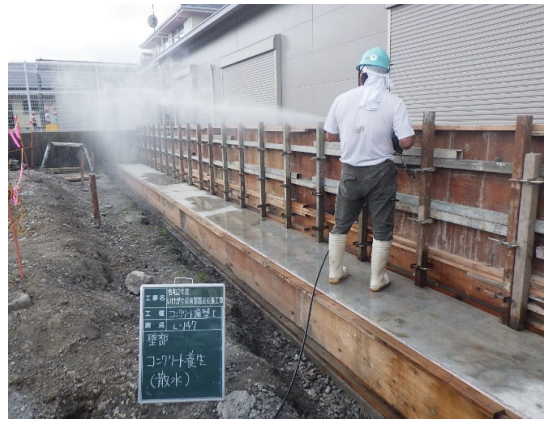
この工事の主な構造物となる擁壁のひび割れ対策として、コンクリート打設前と打設中、打設後の対策が考えられます。今回の工事でのコンクリート打設時の気温が30℃前後と熱い中での施工と、生コンクリート工場の配合がまだ標準配合での出荷となっていた為、発生熱も懸念されました。打設前と打設中の対策として、打設前の型枠内の入念な散水及び打設中も型枠内の湿潤が失われた箇所への散水を徹底し打設しました。

打設前散水

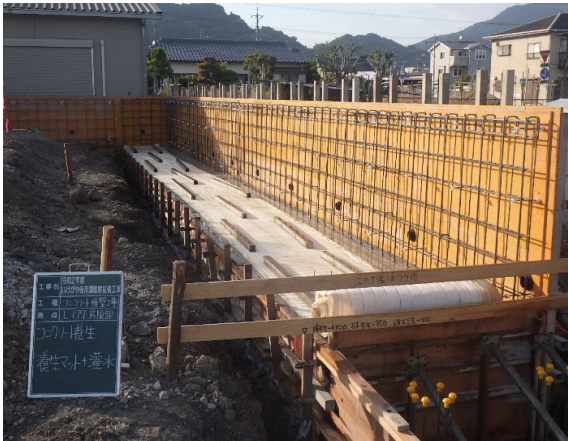
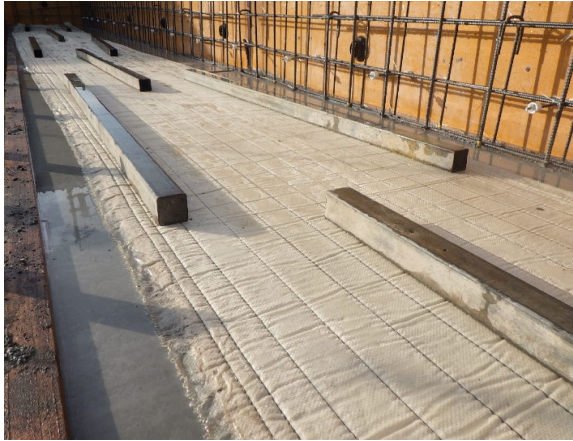
打設後の対策として、コンクリート面への被膜養生等が考えられますが、近接地に耕作地がある為、被膜養生剤の飛散による耕作物への環境被害が考えられた為、養生マットと灌水養生を1週間にわたり行うようにしました。灌水養生での注意点として、水が耕作地へ流出しない様に型枠に防水を施しました。

打設後養生

コンクリートのひび割れ対策として、今回の工事では特殊な工法を使わずに在来的な方法にて養生しましたが、工事完了後の有害なひび割れ(今回の工事の限界値:0.3mm以上)は認められず。施主様への引渡しができ良かったです。

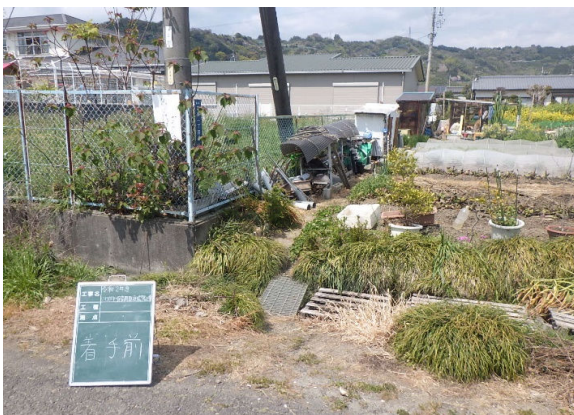
この内容に対する対策は、製作する構造物には直接的な品質に係ることでは無い事案ではありますが、工程管理として係わる事案でありました。近接地の畑の耕作物の種植の時期と施工の時期が重なる恐れがあった為、近隣に配慮し施工の工程を調整する必要がありました。構造物を製作するに当たり、土工事での掘削時に畑地への掘削影響が発生する事もあった為、耕作者の方との綿密な打合せ及びご協力を得ることができ、耕作地に面する擁壁の施工では短期に完了できるように、施工業者との打合せによる工程圧縮、材料(生コン出荷業者)との入荷決定等により最短工期での施工する事ができ、無事に近接地の耕作物の種植えに間に合わせる事が出来ました。

耕作地の状況(右側)

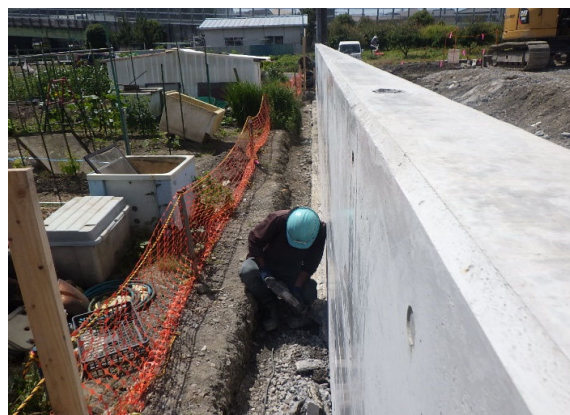
施工時の影響状況

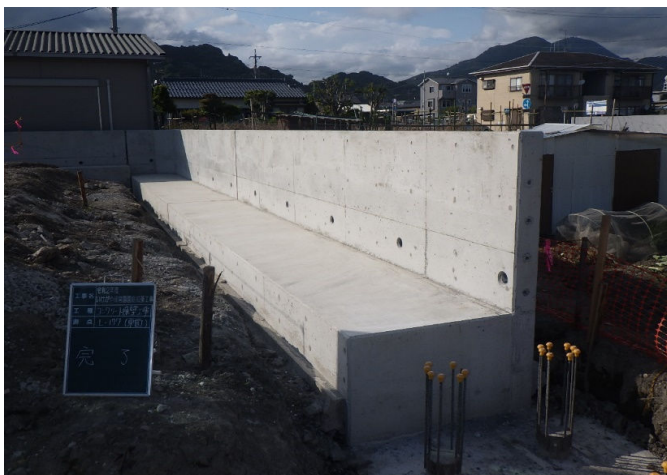
L型擁壁完了時写真
