「泥水式推進工事におけるテールボイド崩壊の防止について」

工 事 名：令和元年度 下建工第 2201 号 城北排水区 唐瀬 1 号雨水幹線築造その 1 工事

請負者：浅沼・木内特定建設工事共同企業体

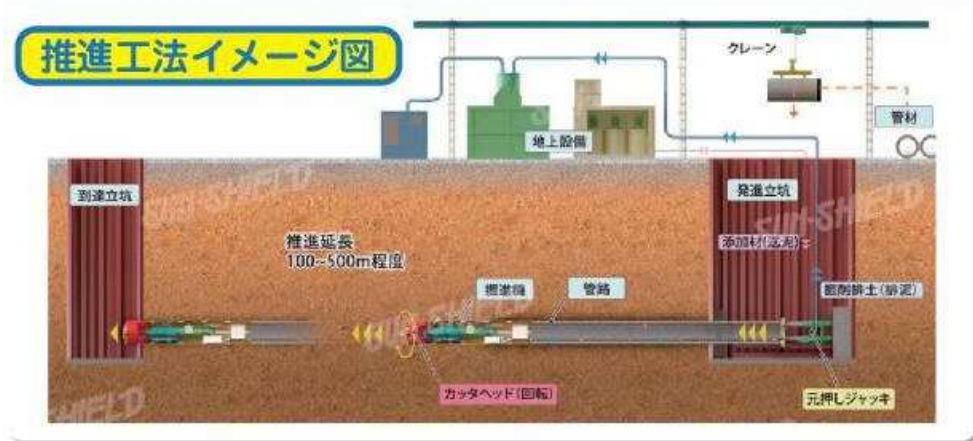
図 1：泥水式推進工イメージ図

泥水式推進工は、掘進機のチャンバー内を泥水で満たし掘削面に対し泥水圧を加え切羽と地山の安定を図りつつ掘進する工法である。カッターで掘削した土砂を送泥水と攪拌し排泥管を通して坑外に搬出する。搬出した排土は坑外のプラントにて土砂と泥水に分離し、泥水は再び送泥管を通り切羽へ循環され、連続した掘進が可能となる。泥水式であるため切羽安定や滑材の注入の確実性が高く、長距離推進向きである。このとき、カッターヘッド前面は泥水の加圧で安定をとるが、鋼管周面はカッターヘッドと鋼管の外径の差(カッターヘッド外径 3290mm－鋼管 3230mm=60mm)によって生じる地山と鋼管の隙間(テールボイド)が崩壊し、地盤変動を引き起こす恐れがあった。

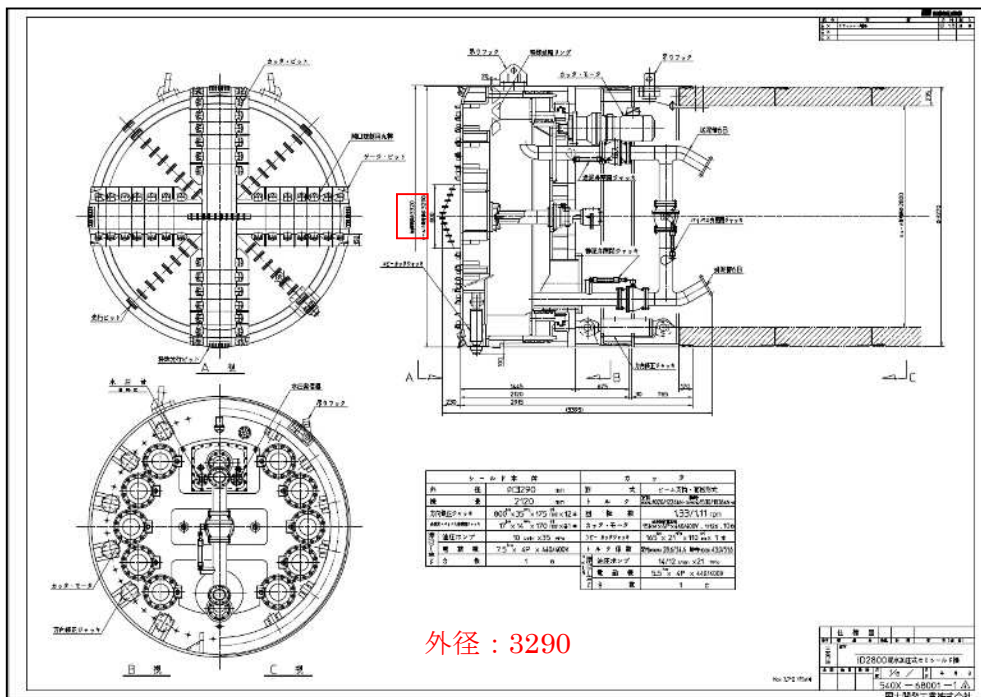
図 2：掘進機詳細図

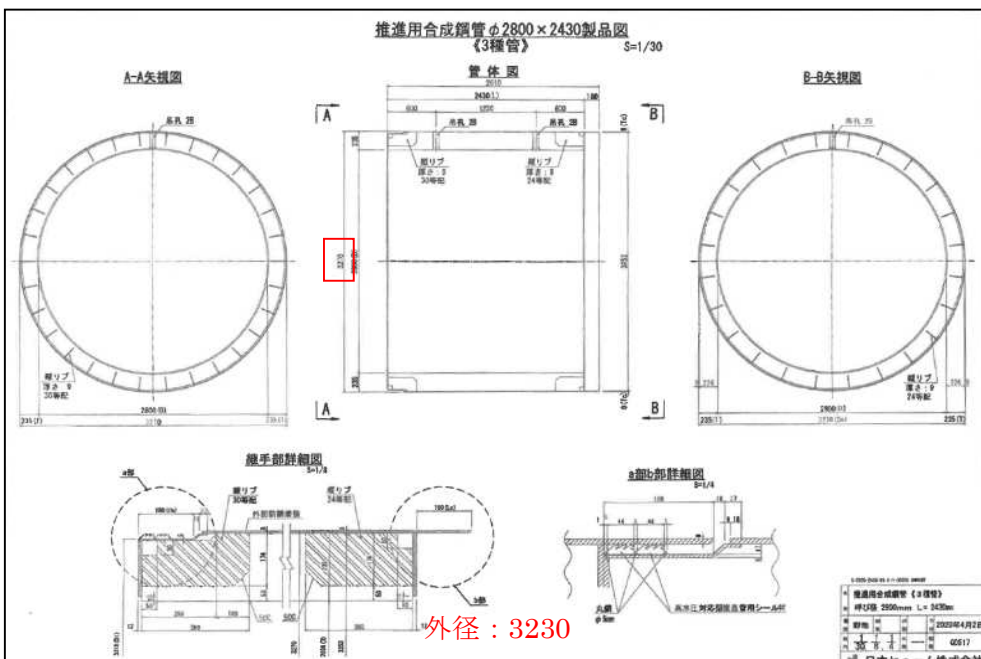
図 3：合成鋼管詳細図

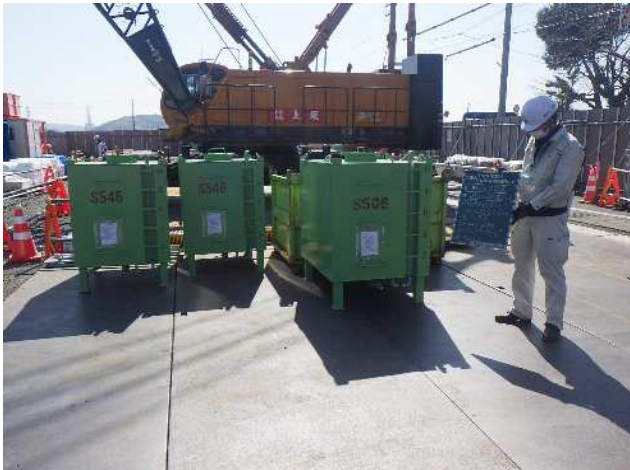
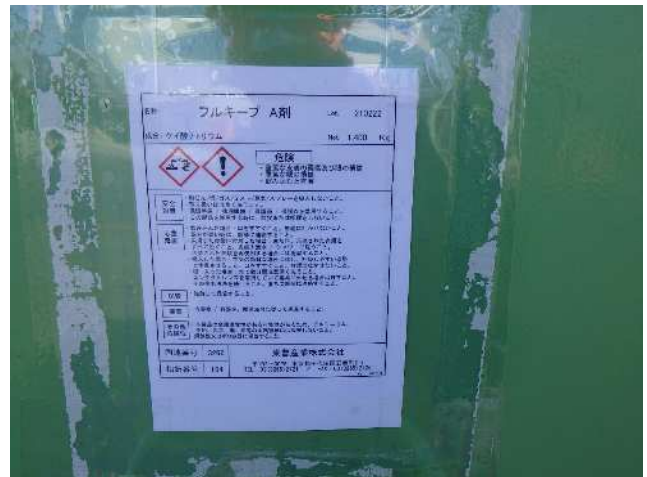
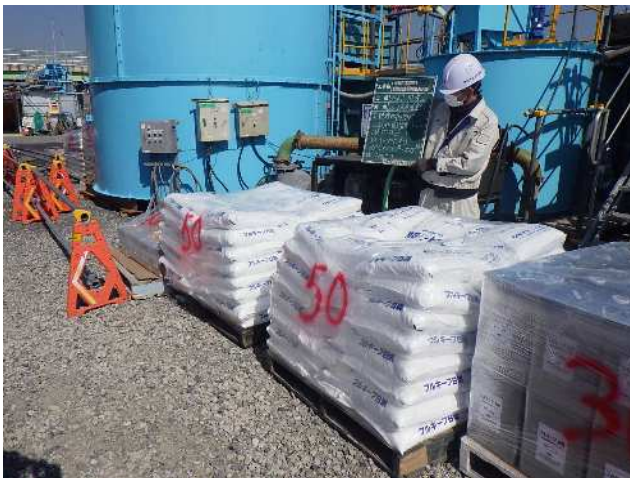
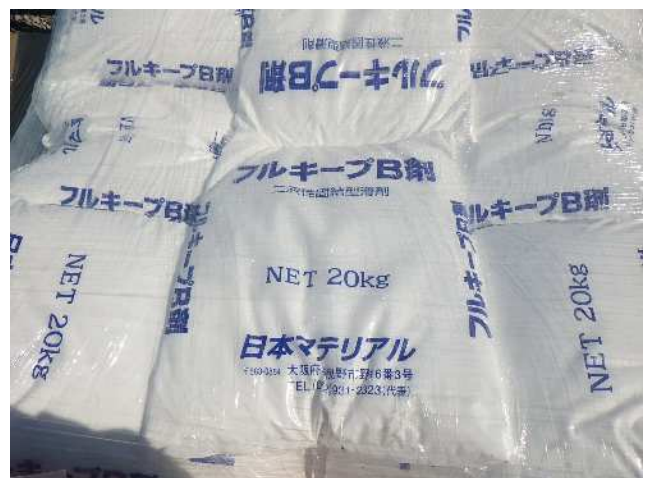
写真 1～写真 4：フルキープ剤

本施工は現場条件が地下水面より下での施工となるため、従来の液状滑材と違い約 20 秒～40 秒でゲル化し地下水等の希釈に強い 2 液性固結型滑材であるフルキープ材を採用している。しかし、このゲル体は一度崩壊すると元のゲル体に再生しない問題があった。

この問題の解決として、ここに固結型滑材弾性化剤(EC 剤)を添加しゲル体に弾性を持たせることにより、ゲル体の完全な再生は望めないがゲル体を維持する性能を大きく向上させる固結型弾性滑材としてテールボイドの崩壊を長期的に防止することとした。

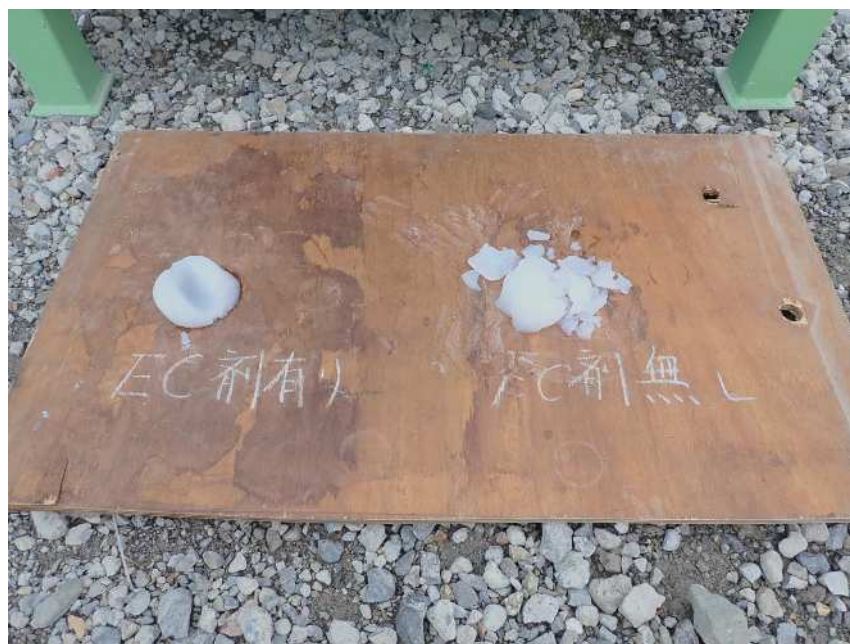
写真 5 : EC 剤の効果確認

現場では、EC 剤の添加の有無による効果の確認を行った。定量の滑材を用意し、指で押し潰すことでゲル体の維持の様子を観察した。写真 5 のように、EC 剤無しではゲル体が細かく砕けたのに対し、EC 剤有りでは指の形は残るもののゲル体は崩壊しないという結果が得られた。

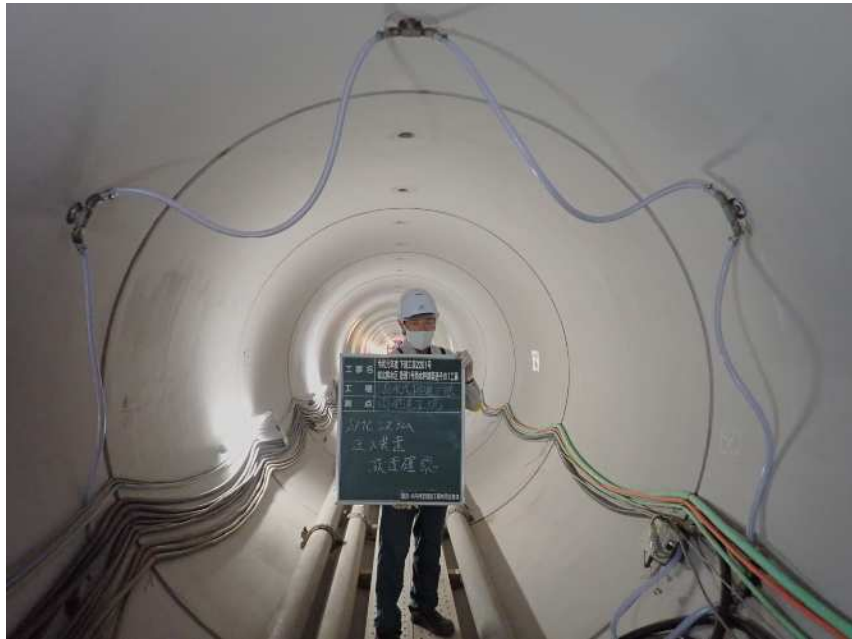
写真 6：滑材注入状況

推進工は地下での施工方法であり肉眼で物事を捉えることが非常に困難な工種である。そのため、日々の排土量や泥水量、泥水圧、法線の確認等が重要でありわずかな変化も見逃さない監視が必要不可欠となる。滑材と弾性化剤の充填も同様に目に見えない部分での施工管理項目となるため細心の注意をもって監視に臨む必要がある。
