令和元年度 [第 31-K2450-01 号] 二級河川巴川（麻機遊水地）総合治水対策特定河川事業（防災・安全交付金）工事について

静岡県土木施工管理技士会
平井工業株式会社
監理技術者 岩本倫明（00087657）

工事名 令和元年度 [第 31-K2450-01 号] 二級河川巴川（麻機遊水地）総合治水対策特定河川事業（防災・安全交付金）工事（安東川エリア函渠工 ICT 希望型）
工期 令和元年 9 月 14 日～令和 3 年 1 月 29 日
工事場所 静岡市葵区立石地先
発注者 静岡県静岡土木事務所 河川改良課
工事内容 施工延長 150m、土工、地盤改良工、カルバート工、法覆護岸工、排水構造物工、縁石工、（今回は舗装工事は含まれていません）

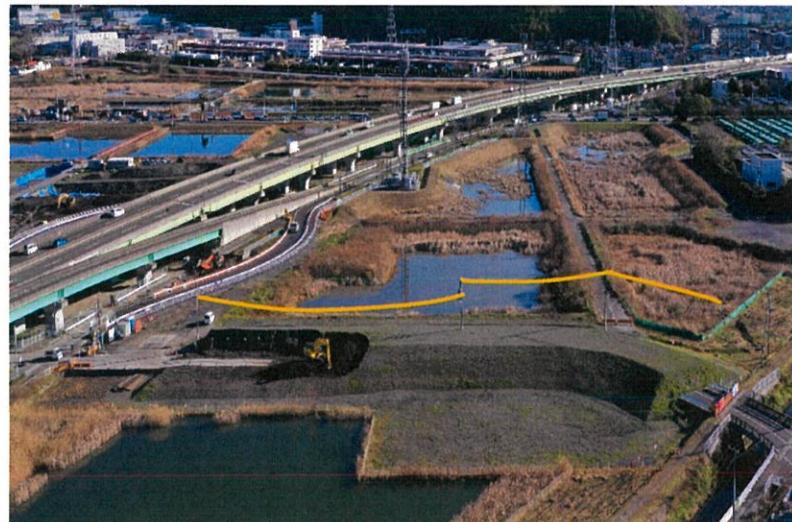
(プレローディング除荷掘削状況：中電線（黄線）)

プレローディングを除去する際、盛土天端と真上にある架空線（中電線）との高低差が約 3.0m 程しかなく、バックホウとの接触事故が非常に懸念されました。

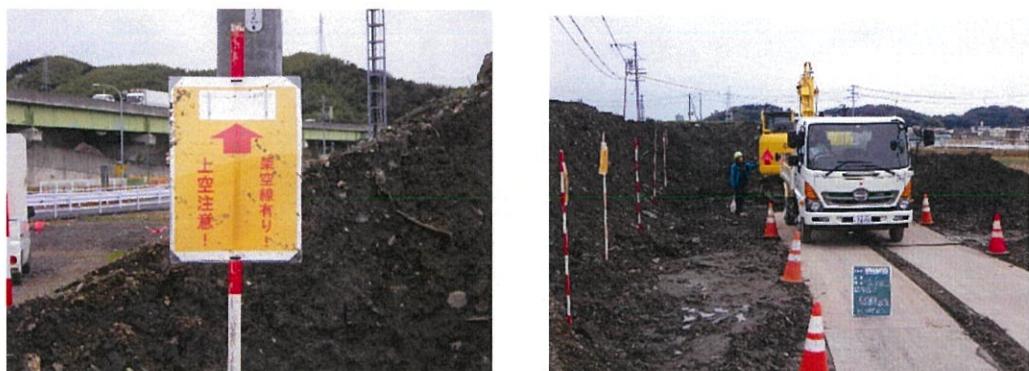
(明示板設置及び誘導員の配置状況)

対策として、架空線下を除去する際は必ず誘導員の配置をし、オペレーターが常に架空線に気を付けて作業ができる様に、明示板の設置を実施しました。明示板は通常の測量ポールを利用し作成したため、施工箇所には簡単に数多くの看板設置が可能となり、オペレーターには判りやすい明示板となりました。

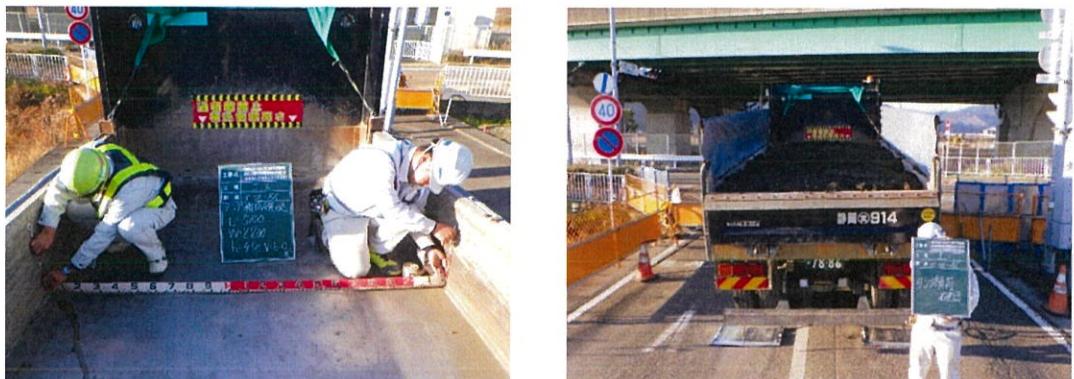
(ダンプ積込容量確認及び簡易重量計確認状況)

過積載防止については、ダンプ積込容量の確認及び実際の積荷重量が積込容量と相違ないか簡易重量計にて確認し、過積載防止に努めました。又、残土運搬車両には、過積載防止シートを取り付け積込時のオペレーターへの注意喚起にも気を配り、災害防止に努めました。ダンプ出発前には点検表（10項目）を作成しタイヤの汚泥等の防止に努め、一般道運行時の運転マナーの確認もおこない交通災害防止に努めました。

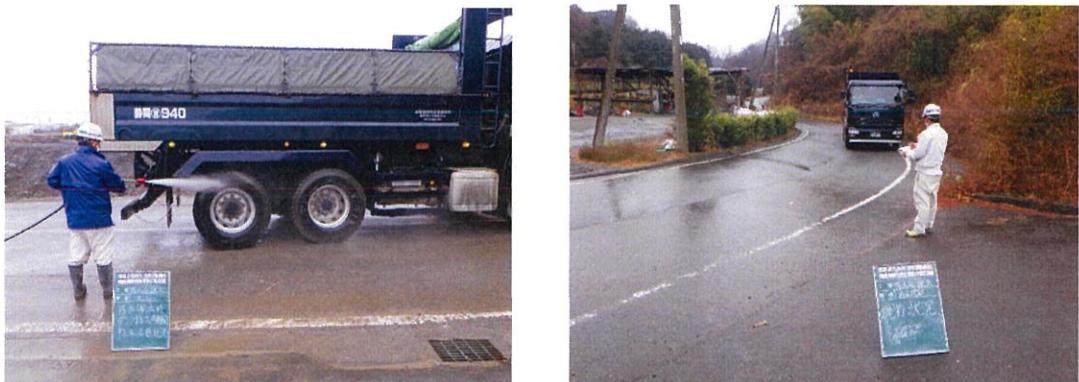
(タイヤ清掃状況及び運転マナー確認状況)

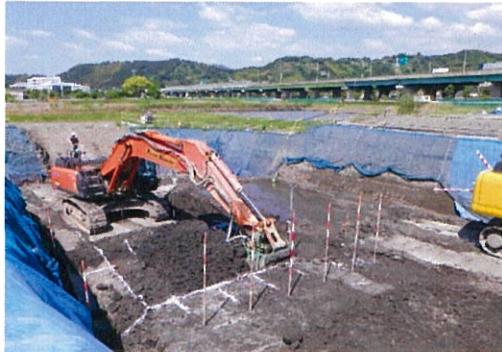
(地盤改良状況)

カルバートを掘削した結果、現況と柱状図との相違が判明し再度ボーリング調査が必要となりました。結果、床付け面より 6.0mの改良が必要となりました。変更原因として考えられる事は、カルバートの施工箇所とボーリング調査の位置が離れていた事が設計図書との相違の原因と考えられました。今回の様に特に軟弱地盤での施工は、可能な限りジャストボーリングによる調査が必要であり、工程面においても大変重要に関連する事だと思いました。

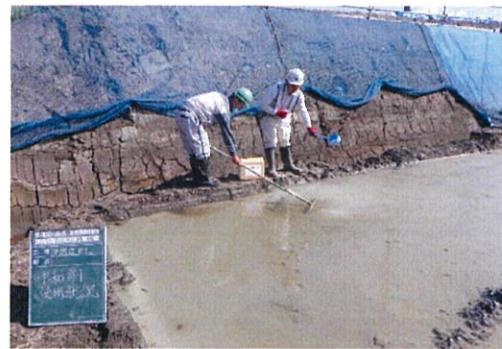
(汚水の中和剤使用、確認状況)

遊水地は生き物の宝庫です。当社が実施している ISO14001 の観点からも、現場での環境への取り組みは大変重要なことです。掘削時の水中ポンプによる泥水はノッチタンクの使用により分離した水を遊水地に戻し、コンクリート洗浄水は中和剤等を使用し中性に戻してから排水の実施をおこない、様々な面においても環境保護にも努めました。

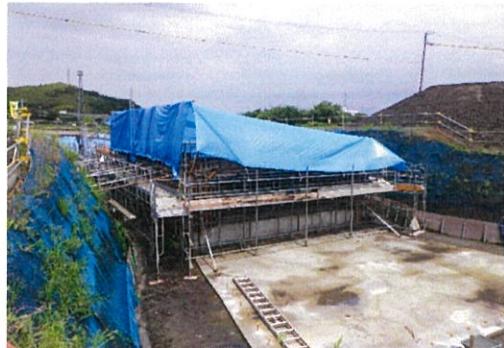
(コンクリート打設時の日よけ)

コンクリート打設後は十分な散水養生（掘削後の遊水をポンプで汲み上げ常に湿潤状態にした）を実施し、直射日光を避けるためのシート等によりコンクリートへの急激な乾燥防止にも努めました。型枠脱型後は脱型面が乾燥する前に養生剤の散布をすばやく実施し、薬剤向上にも努めました。結果、強度試験においても十分な強度を得ることができ、調査に及ぶクラックも発生せず、良好な品質結果となりました。

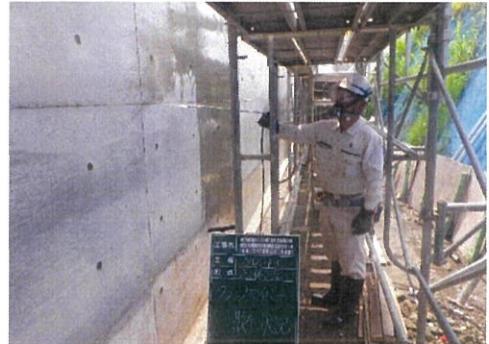
(養生剤散布状況)

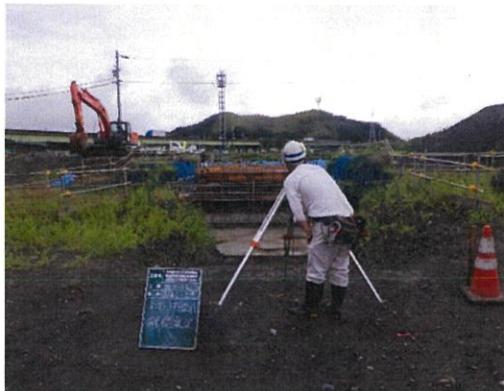
(コンクリート打設前の寸法確認)

出来形については、型枠組立時だけでなくコンクリート打設前にも再度寸法確認を実施し、規格値の 80 以内に納めるように努めました。

出来形については型枠組立完了後の寸法確認だけでなく、コンクリート打設時も寸法確認をし、型枠の変位等を常に確認した結果、社内規格値内を満たす結果となりました。

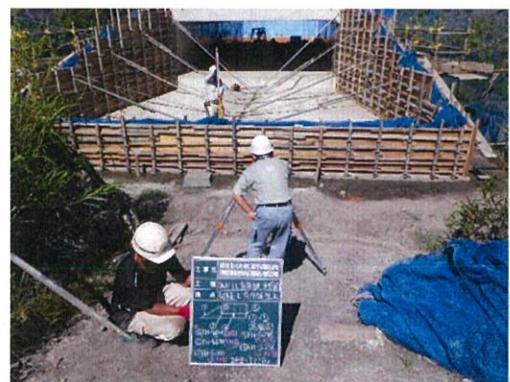
(動態観測状況)

又、プレローディングによる残留沈下に伴い、構造物の高さを規格値内で管理することが困難な場合も予想されたため、あらかじめ構造物の高さ（均しコン）の変化点を観測点とし、その点の沈下を定期的に計測管理しました。動態観測をした結果、目立った変位も観測されず工程への手戻り防止対策へと繋がりました。

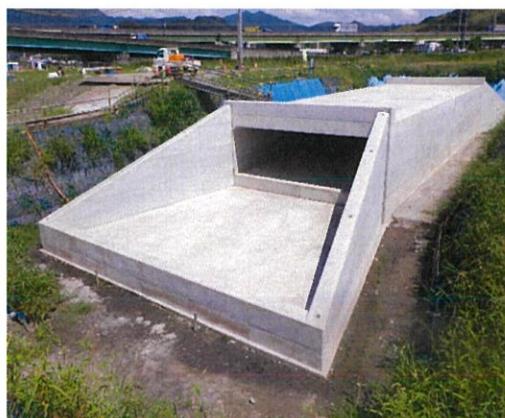
(カルバート工完成)

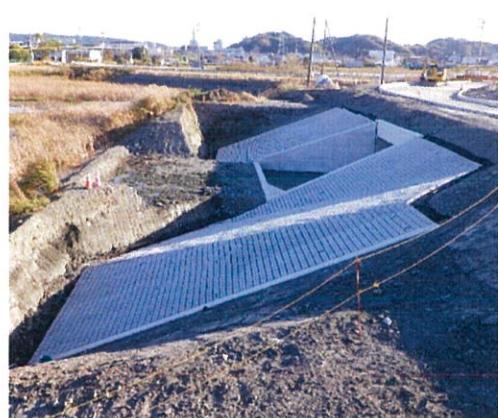
(法覆護岸工完成)
