# 立野橋橋脚補強工事に伴う仮設工 鋼矢板打込み工について

令和2年度二級河川稲生沢川国土強靱化対策（総合流域防災）工事（河床掘削工・ICT導入型）（11-01）

静岡県土木施工管理技士会  
下田支部  
丸三工業 株式会社  
土木課 壺井 文規  
技術者番号 CPDS 98150

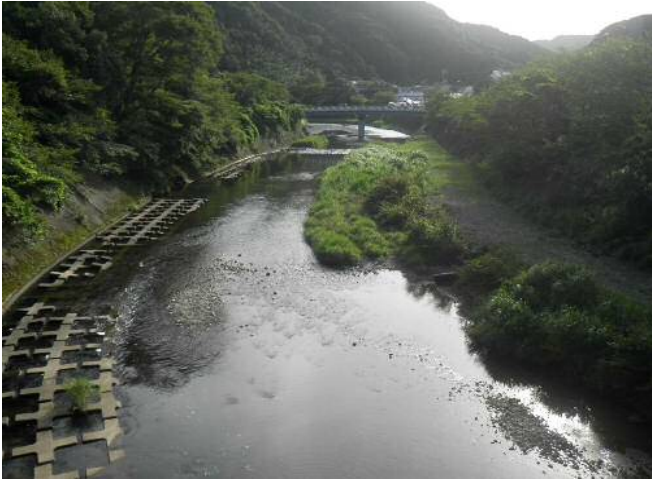
1. 施工前の現場は右岸側に堆積土が集中しており左岸側は土台天端より水位が低い状態で根固めブロックの下まで浸食され斜めに傾いているブロックがある。
  2. 残土の搬出路が上流側工事と同じ箇所である。また、利用する出入口のポケットパークはインターロッキング舗装の為、敷鉄板等の防護を行わなければならないが計上されていない。
  3. 現場終点付近に新立野橋がありGPSの受信に支障がでる可能性がある。
  4. 当初設計で伐採・処分が計上されているが、立野橋耐震補強工事で工事用道路として使用していた為、一度、伐採を行っており河川内に伐採する面積が少ない。
- 以上の問題点を解決する必要があった。

施工前(上流側より)

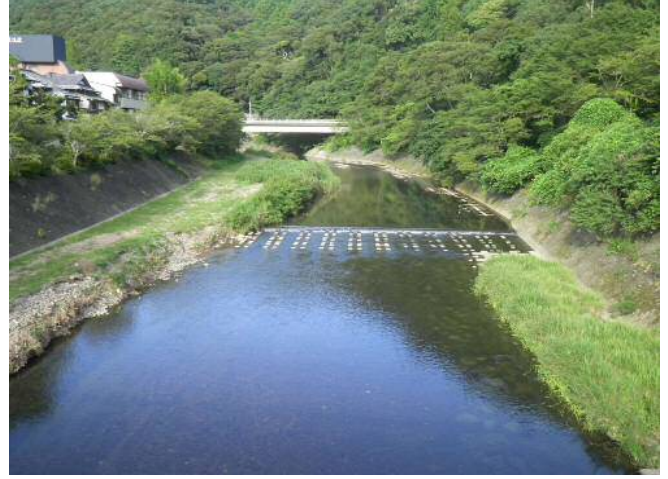
施工前(下流側より)

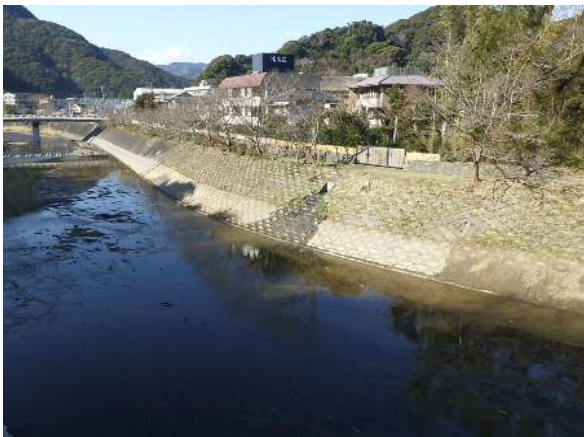
施工完了

※左の完了写真の通り右岸側は土台天端から300mm下がりとなった。

計画河床高については例年通りに干潮時の水位より-50mm程度とするとの返答であったが当社から再度計画河床の数値の確認と計画値が無いのであれば土台天端又は根固めブロックの天端を計画としなければ、今後、異常な出水があった場合に護岸の土台下に水が回って崩壊する恐れがあると伝えたが、計画図面は無く、発注が堆積物の除去を目的としている為、例年通りの計画で施工するように連絡があった。事前測量を行い縦断勾配を計画する際、中間に見切り工と根固めブロックがある為はその区間は見切り工の天端高を計画として下流側と段差になるように計画した。起終点の計画高は各工事業者の計画高に準じた高さとした。以上の点を踏まえた縦断図を作成し、発注者の承諾後に施工を開始した。

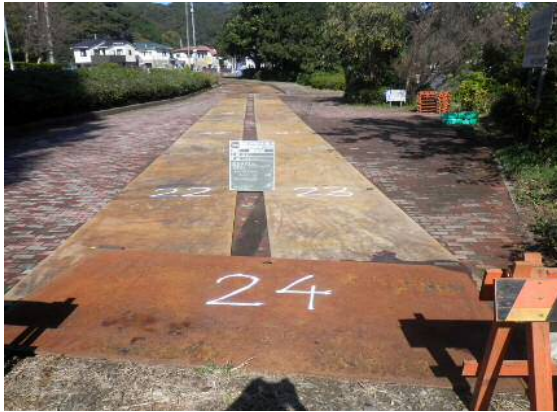
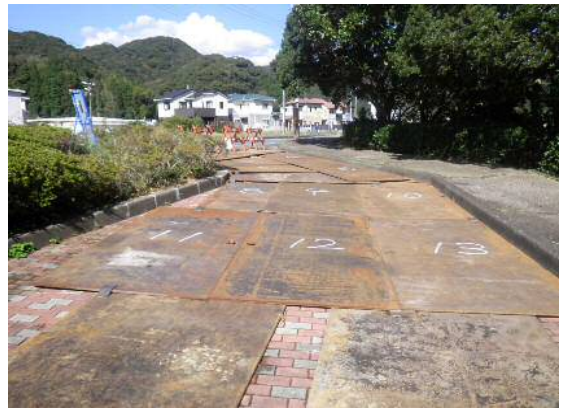
ポケットパークの敷鉄板については上記の通り上流側の工事の施工数量が変更なる為、当工事で設置・撤去を行うこととなった。

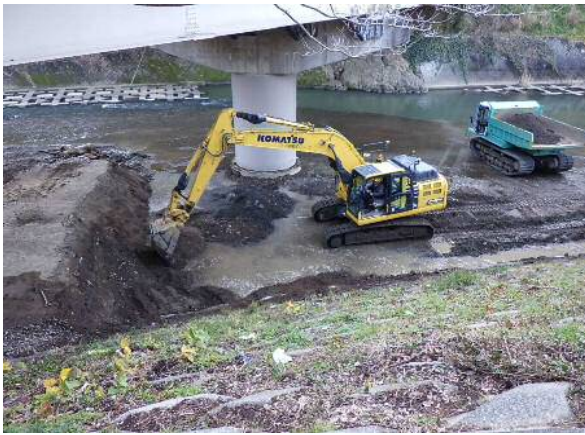
施工は下流側から行い150m程度までは通常状態で作業が出来ましたが、残り50m程度の区間から左岸側の山の影響でGPS衛星の数が通常12基程度だが8基以下の時間帯が増えて新立野橋付近は常に衛星が少ない状態であったが、時間帯を調整し計測可能数を狙って作業し施工履歴を残す事ができた。

新立野橋下部付近 施工状況

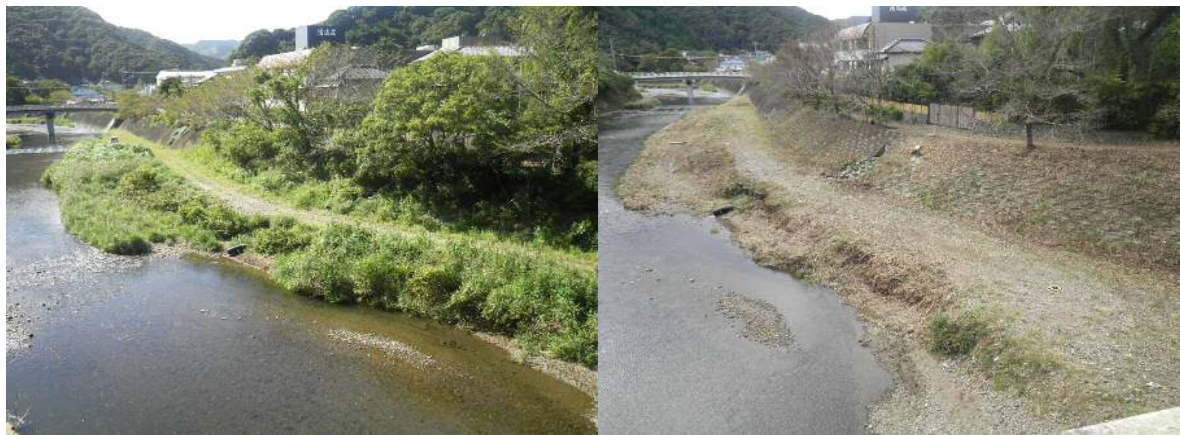
現場内の伐採量は少ないのだが、現場法面に雑木等が多く護岸を傷めている箇所があり、事前測量でドローン測量を行う上でも支障となる為、発注者と協議し伐採を行った。

伐採施工前

伐採完了後

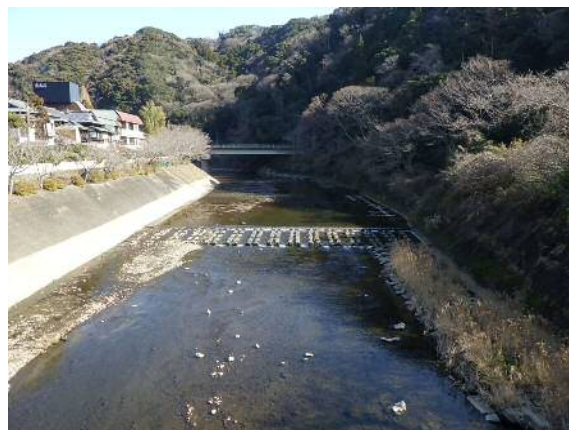
追記：完成検査完了から3か月後までに2～3回程度大きな降雨があり、現場を確認したところ、中間の見切り工から下流は検査時の水位・河床から300mm以上下がってしまった。

施工完了時

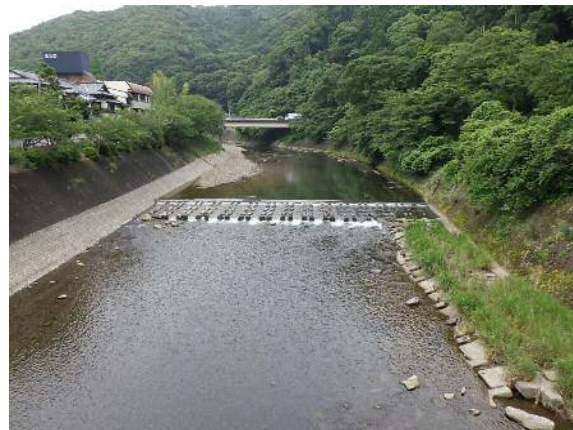
完成検査から3か月後
