道路切廻しにおける問題点と対応策について

地区名：清水地区
会社名：鈴与建設株式会社
現場代理人：柴田 倫楨
技術者番号：00189352

本工事は国道1号静岡バイパス清水立体事業（交通渋滞緩和のために高架構造にする事業）における、高架最西端の八坂高架橋A2橋台を施工する工事である。

工事名：令和元年度 1号清水立体八坂高架橋西下部工事

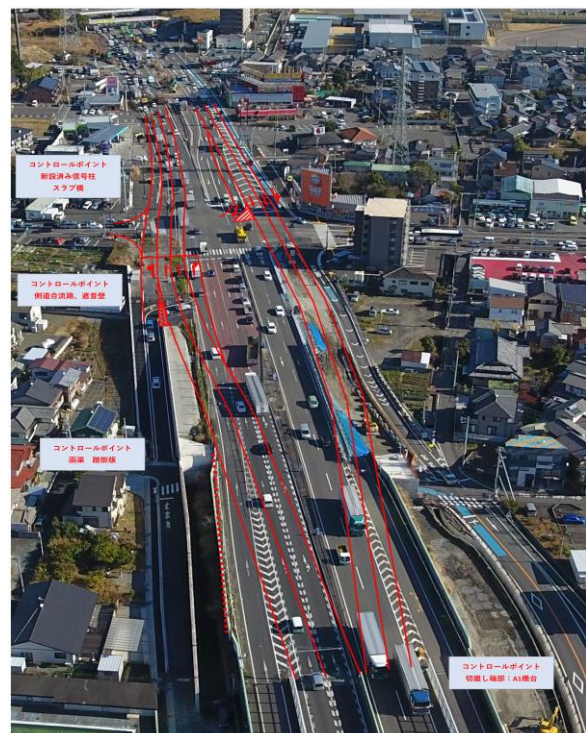
図5 航空写真による道路切廻し計画図

③ ヘリコプターによる航空写真の撮影

現場は国道上のため、ドローンによる航空写真の撮影が難しい。そこで、ヘリコプターにより航空写真を撮影した。地上からでは現場全体の撮影ができないが、空撮では全体が撮れ、写真を用いて施工計画を立てることができた。

本工事では主工種のA2橋台に取り掛かるまでがかなり大変だった。しかし、効率的に対応し、計画や事前協議を確実に行うことで、大きな苦情もなく無事故無災害で完工することができた。特にレーザースキャナー等ICTによる調査・測量については業務の省力化やプロセスの効率化が図れた。また、360°写真や航空写真については、問題点や対応策が見える化されるため、発注者や関係者への説明資料として効果的であった。
