論文名「舗装材料の品質確保するための対策」

工事名「令和3年度(一)島田岡部線道路改築工事(舗装工)」

工事名： 令和3年度[第32-D9169-01号](一)島田岡部線道路改築工事(舗装工)

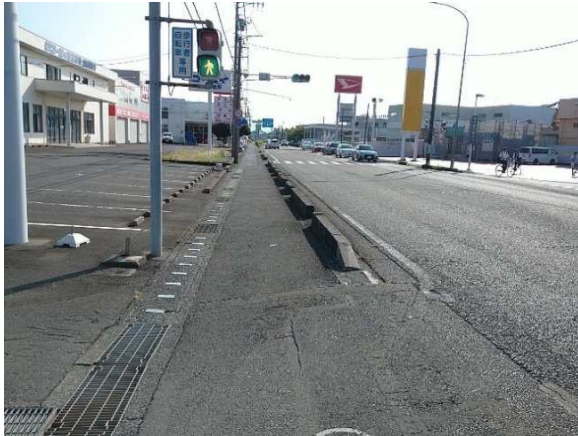
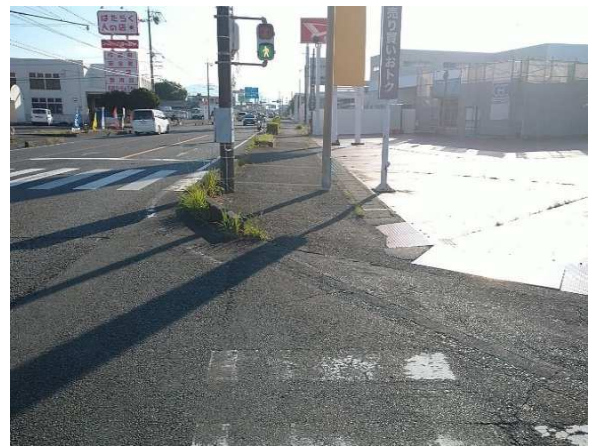
施工前

現場は旧国道1号線で主要幹線道路である島田岡部線に自転車専用帯を設ける工事のうち、構造物施工後に舗装復旧を行う工事である。

施工を行うにあたって発注者との協議の中で、昼間の交通規制は一部交差点以外は路肩規制での施工しか許可がおりなかった。そのため路肩にバリケード置くと作業スペースがなくなり歩道からの施工を余儀なくされる状況であった。その為材料をストックする場所も、合材運搬ダンプの待機場所もない状態であった。

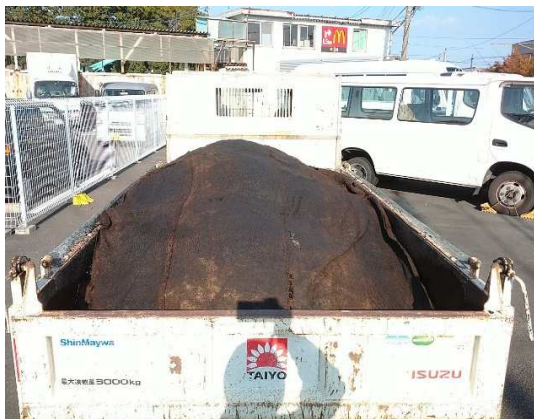
合材温度低下防止対策

また、運搬中の温度低下懸念されたため、合材シートを2重にかける等により温度低下を防いだ。また、当日の気温や天候により出荷温度を可能な限り高めに設定してもらった。温度管理もすべてのダンプで行い確認をした。

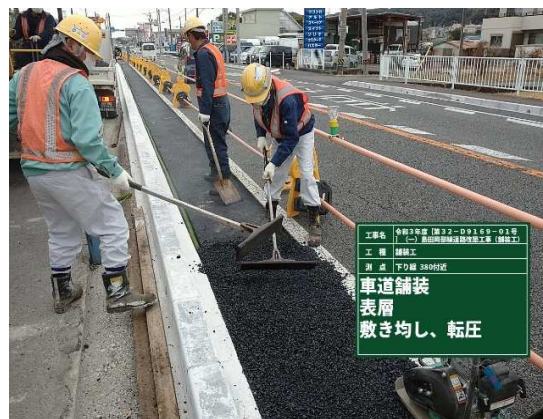
狭い中での施工

歩道幅は平均で1.5m～2mしかなかった。重機は旋回できる範囲で0.1m³級のバックホウを選定した。合材運搬用ダンプは中型車や大型車では場内への出入りが不可能であるため、2tおよび3t車を複数台用意した。運搬能力は大型車に比べると劣るが場内にはギリギリ入場が可能であり複数台で合材を運搬することにより効率よく運搬することができた。しかし、少量の合材運搬では合材の温度低下が懸念された。合材の待機時間を減らすため、現場の状況に応じてあらかじめ運搬ダンプを合材プラントに待機させた。進捗状況を適宜プラントおよびダンプ運転手と連絡を取り合った。事前に運行経路をリサーチし、渋滞箇所や危険個所を確認し、運行経路のハザードマップを作成し、運転手に周知させた。極力時間ロスをなくして合材運搬を行った。

転圧機械は大型のローラーは幅員の的に使用不可能でありコンバインドローラーも使用できない状態であった。そのため、1tローラー・ランマー・プレート効率よく使用することにより転圧不足ないよう努めた。

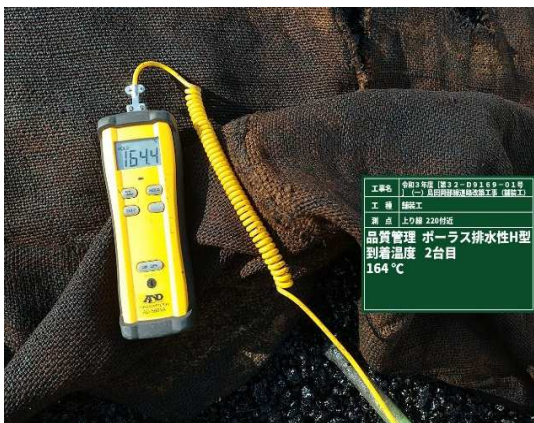
全台数温度管理

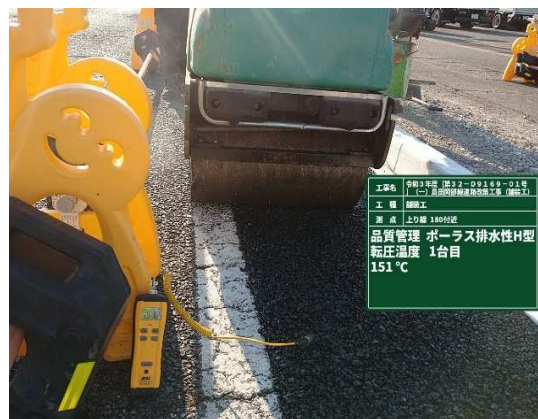
全台数温度管理

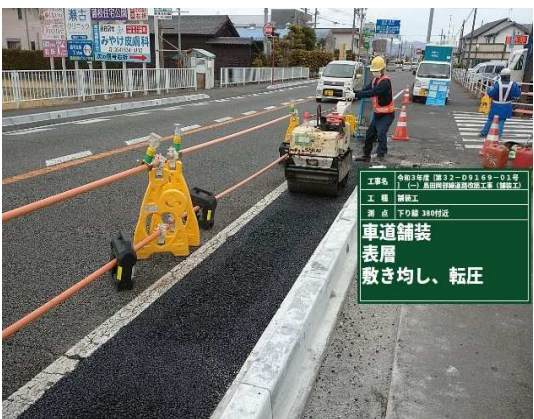
狭い中での施工
