論文名 「現場の問題点・対応策について」
工事名 「令和2年度 1号清水立体清水IC第2高架橋下部工事」

工事概要

内容 : 鋼製橋脚工P23 一式
鉄筋 309.4 t
ガス圧接D51～D32 687箇所
型枠 193m²
コンクリート 1188m³
覆工板開閉 4680m²

RC橋脚工P25 一式
鉄筋 232.1 t
ガス圧接D51～D32 881箇所
型枠 182m²
コンクリート 1641m³
覆工板開閉 2970m²

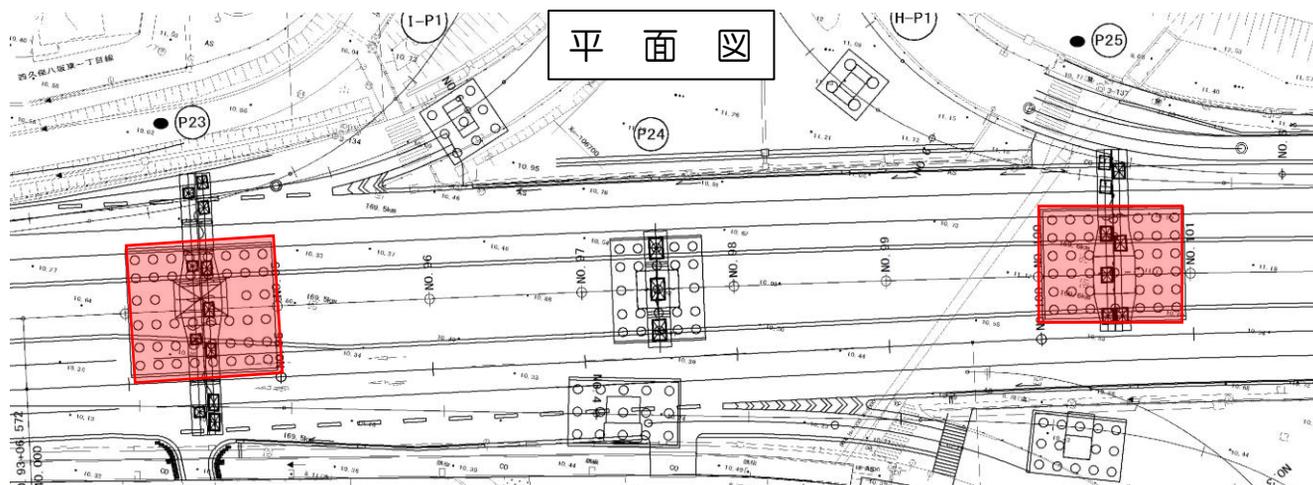
国土交通省の発注で青木あすなろ建設株式が受注した工事の下請として施工したものであるが、東名高速道路清水IC付近の上り線オフランプ合流部で、この付近では最も通行車両の多い場所の橋脚P23とP25下部工の、鉄筋組立、型枠設置、コンクリート打設、それに伴う覆工板の開閉を行う工事であった。

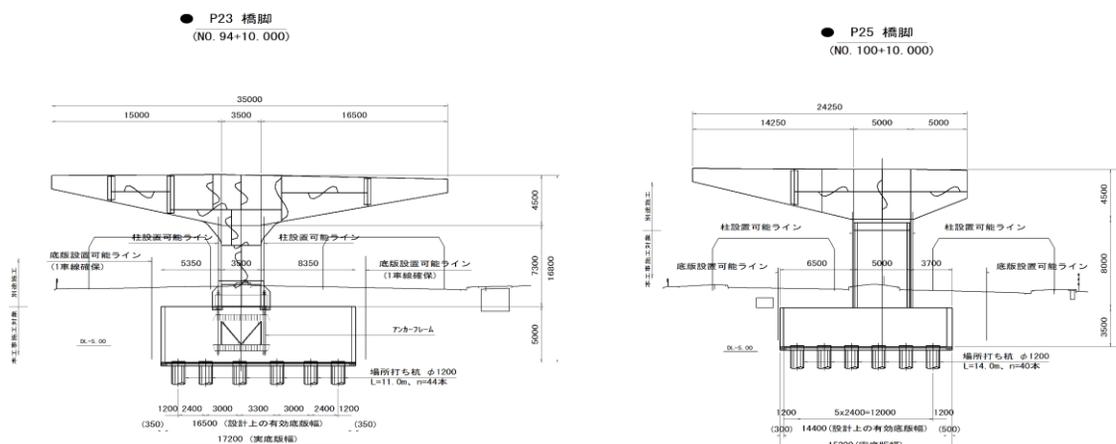
P23のフーチングコンクリートの打設量が1188m³で、P25の同コンクリートの打設量が1641m³である。どちらの橋脚も、フーチング天端から覆工板支持梁下端までの空間が50cmしかないため、天端付近の打設は覆工板を外さなければ施工できない。

日中は交通量が多いため、覆工板を外しての作業は夜間規制を行わなければならない。その為、①1回（1日当り）の打設量、②打設人員配置、③打継面処理、④覆工板開閉箇所、⑤ひび割れ防止対策としてコンクリート養生について検討する必要があった。

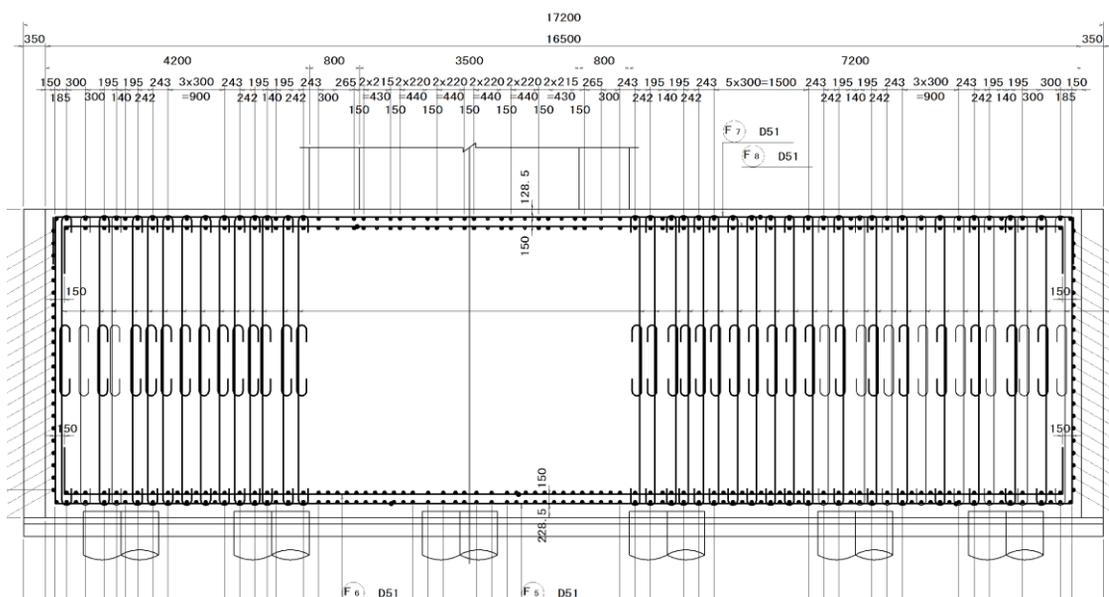
③コンクリート打ち継面の処理は、面積が多く鉄筋が縦横無尽に配置されている為、硬化後の洗い出し工法での人力作業は無理があった。このため、打設後フリーディング水をウエス等で吸引除去した後、打継処理剤（ジョイントテックスCT400）を散布する。

④天端部打設時の覆工板開閉要員はコンクリート打設班とは別に配置して、開放箇所を外側のみとして閉合時間の短縮を図る。

⑤型枠を1回の打設高さより10cm高く組み立て、コンクリート打設完了後散水車により昇降設備内の水槽に貯水して、水中ポンプにより打設天端に溜水することによりコンクリートの表面乾燥を防止する。
