論文名 医科大学内の法面安全対策工事における騒音対策の工夫

工事名 浜松医科大学環境整備(法面安全対策)工事(Ⅱ期)

会社名：須山建設株式会社

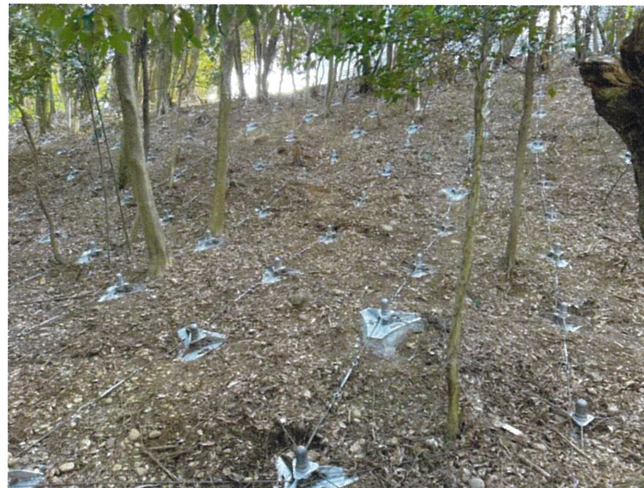
本工事は法面の安全対策を目的とした工事であり、工種としては樹木を伐採せず、施工性や経済性に優れたノンフレーム工法が採用された。ノンフレーム工法は補強材による地山の補強効果、支圧板による土塊の抑え込み効果および支圧板同士の頭部連結による応力の分散効果等による斜面の安定度を向上させる工法である。

ノンフレーム工法

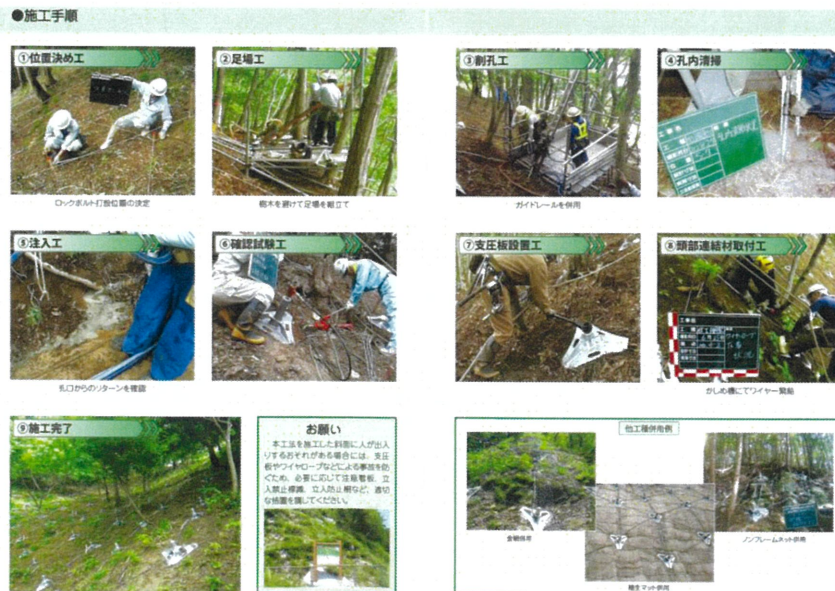
今回工事ではノンフレーム工 N=787本と非常に多くの本数を施工しなければならない。作業の流れとして下図の通りである。

ノンフレーム工法施工手順

この手順の中で削孔工が非常に時間がかかる。また、非常に大きな騒音が発生するため大学の試験日や入試日の施工は禁止となっている。このことを考慮して削孔作業可能な期間は11月中旬から2月の上旬までの58日間(土曜日込み)しかなかった。58日間であると1日あたり13本以上の施工が必要になってくる。削孔長にもよるが、5mや4.5mの長さであると1箇所30分～1時間近くかかってしまうところもある。以上により、期間内に削孔作業を終えられるかが大きな問題となった。

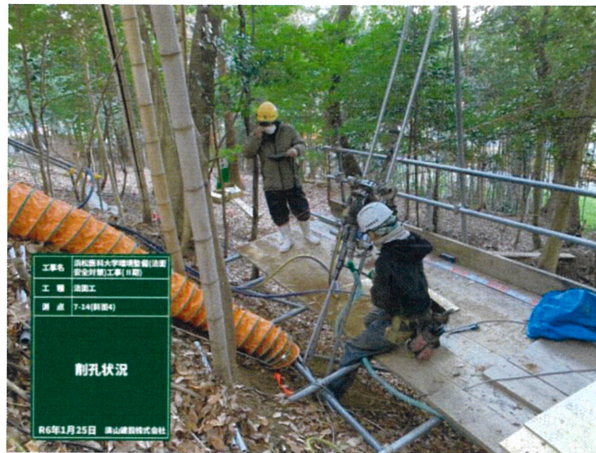
ノンフレーム工法の削孔作業を行うにあたり、騒音が非常に大きく、医科大学職員の業務や学生の講義の支障、患者の方々への迷惑になってしまう恐れがあった。騒音測定器で計測した結果、基準値の 85dB を大きく上回る 100dB 近くの騒音が発生してしまう。どのように対策をして敷地境界線で 85dB 以下に抑えられるか課題になった。

削岩機による削孔状況

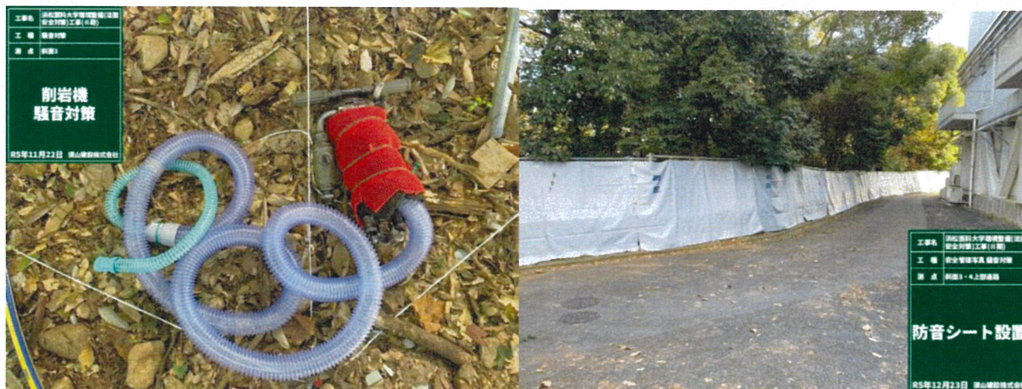
削岩機による騒音はエアの吐出口から発生する。そのため、吐出口にホースを設置し、さらに吸音材を巻き付け防音対策を行った。ホースの先端は四角い箱に入れ、音が逃げていかないようにした。これだけでも 10dB 近く騒音を減少させることができた。また、施工範囲を囲うように防音シートの設置も行い、騒音対策を行った。日々の騒音測定も欠かさずに行い、施工範囲周辺でも騒音は基準値の 85dB 以下に抑えることができた、クレームをもらう事無く工事を終えることができた。

削岩機への防音対策と防音シートの設置

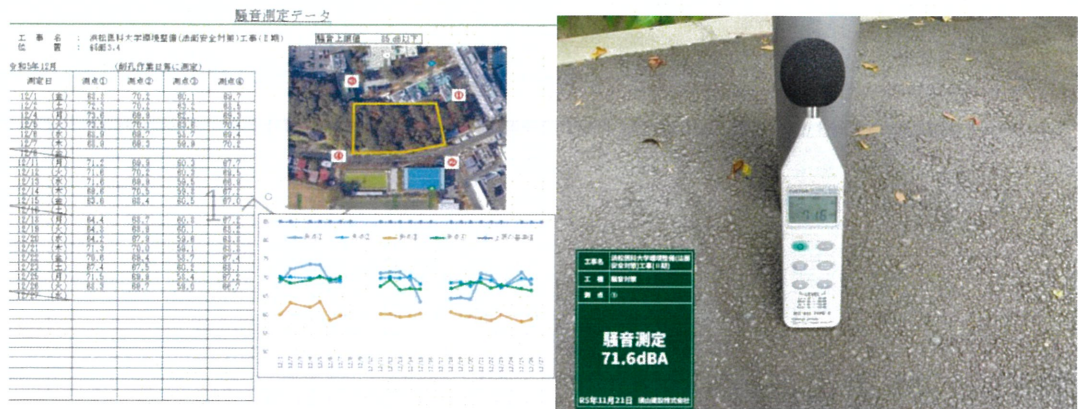
騒音測定表と騒音測定器
