## 地質的な特性を持つ治山工事の問題点と対応策について

工 事 名： 小山地区(角取山 1 外)直轄治山工事(R5 ゼロ国)

発 注 者： 林野庁 関東森林管理局 静岡森林管理署

工 事 場 所： 静岡県駿東郡小山町北郷地内

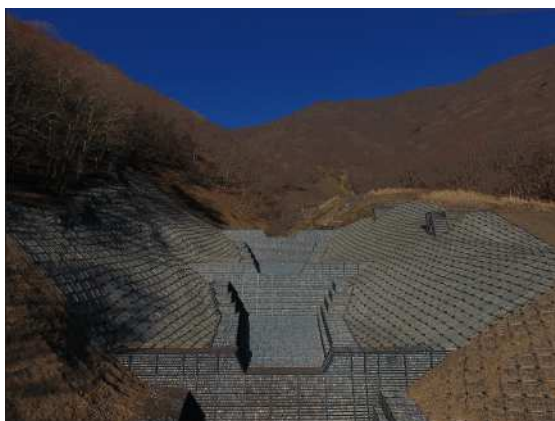
写真-1 角取山 1 完成写真

角取山 1 工区：鋼製柵床固工 2 基, 流路工 35.3m, 丸太法柵工 1823m<sup>2</sup>

既設鋼製柵撤去工 68.60t, 残土処理工 5440m<sup>3</sup>

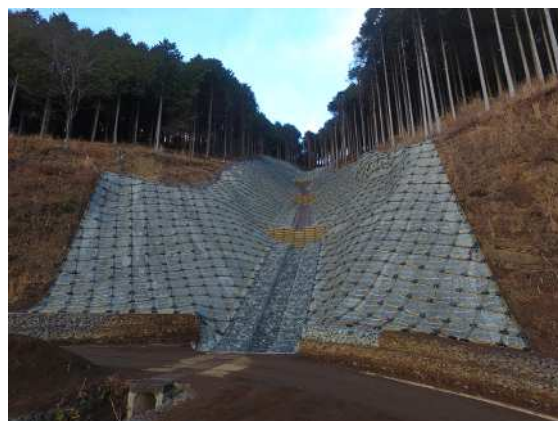
写真-2 角取山 9 完成写真

角取山 9 工区：木製土留工 3 基, 水路工 49.8m, 筋工 29m, 植栽工 12 本,

植生マット伏工 338.0m<sup>2</sup>, 丸太法柵工 2061.8m<sup>2</sup>,

ふとんかご水路工 80.0m, ケーブルクレーン架設 1 式,
