論文名 「護岸工事における施工上の工夫について」

工事名 「令和6年度 大井川上泉護岸工事」

会社名 大河原建設株式会社

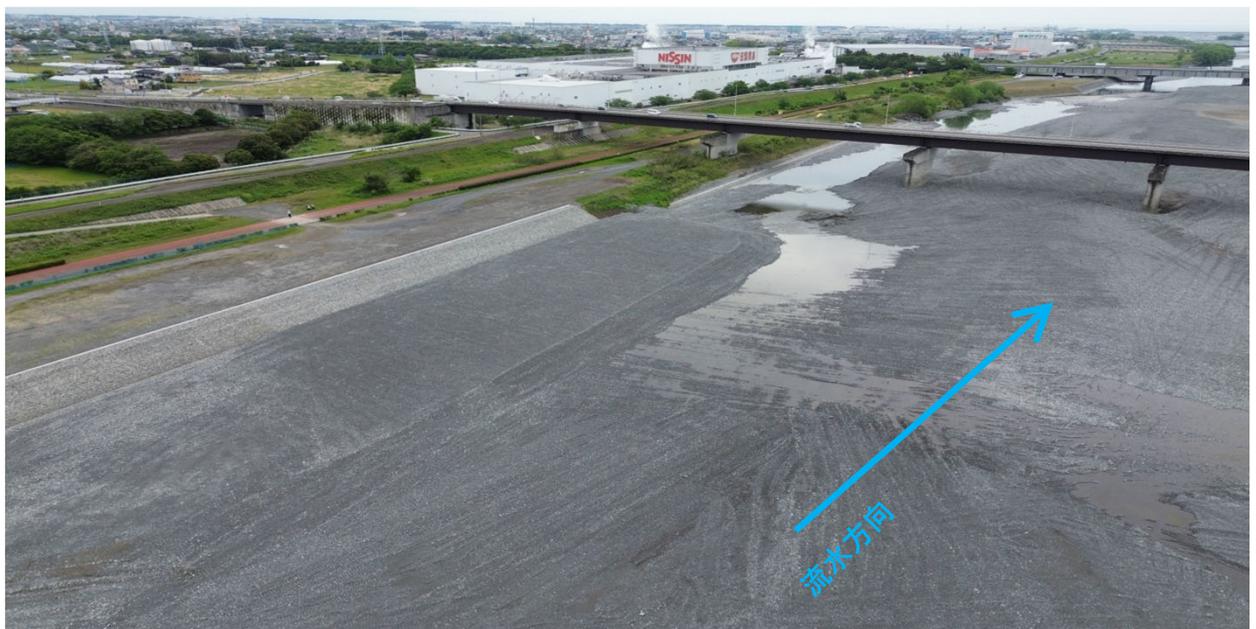
完成写真（上流から下流を望む）

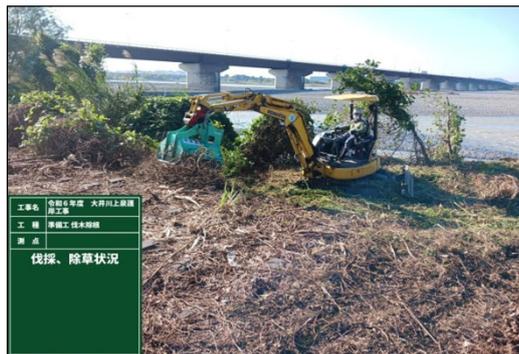
バックホウでの除草

- ① 準備工・伐木除根工において、広範囲の作業ヤードを除草するにあたり、乗用式草刈り機を使用した。
又、除草箇所により、バックホウ型と車上型を分けて除草を行った。

従来の除草作業では、人員の確保に伴う接触・飛石等の事故も多く発生しているが、乗用式草刈り機の採用により安全性と作業効率の向上に繋がり、10日程度の工程短縮ができた。

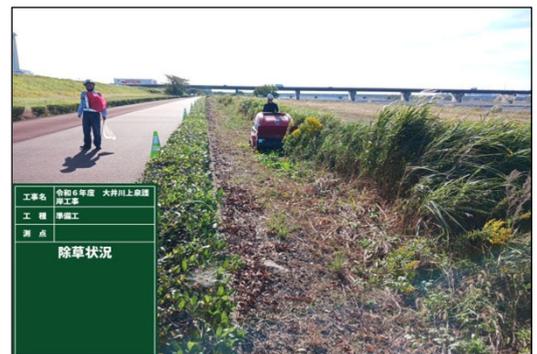
車上式での除草

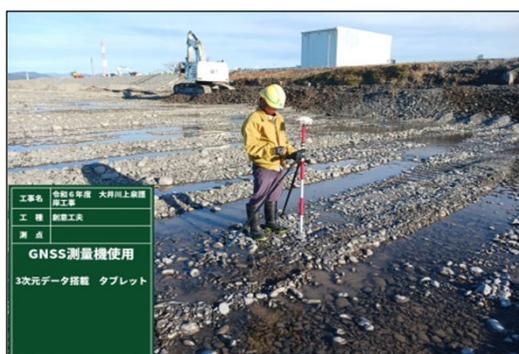
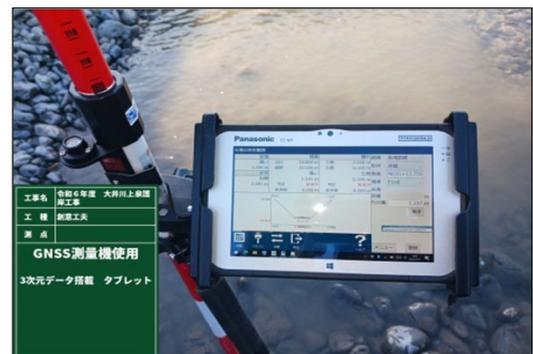
GNSS+タブレット

- ② 河川内仮設を計画するにあたり、早期にGNSS測量器を使用し現況測量を実施し、仮設計画の立案、発注者の了解を得た。

又、河川内仮設（瀬替え・仮排水路等）の3次元データを作成し、データを搭載したタブレットを使用して広範囲にわたる測量に使用した。タブレット内にデータがあるため、測定箇所の合否が画面で確認できる事と、GNSS測量器は、1人で作業可能のため、人員確保等の効率向上にもなった。仮設工での出来形管理等がスムーズになった事で、少ないが工程短縮の一因となった。

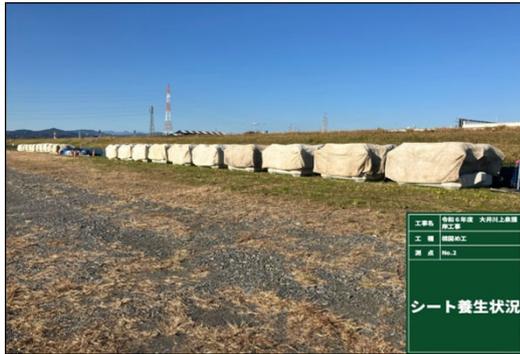
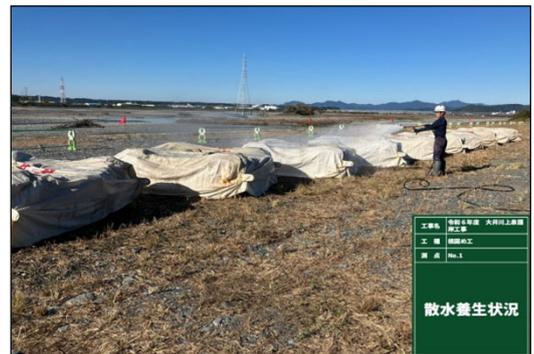
養生状況

- ① 根固めブロックの製作は、工事箇所付近の高水敷にて施工した。強風が当たる場所のため、ブロック全体を覆うよう、専用の養生シートを使用し、適時散水を行いコンクリートの品質確保に努めた。

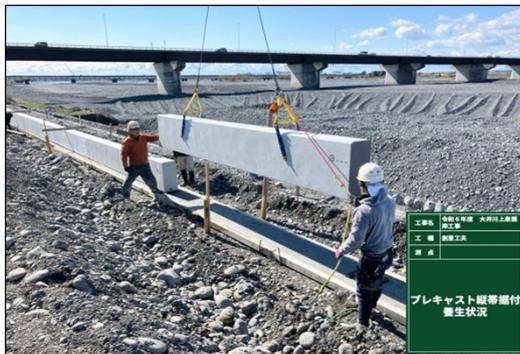
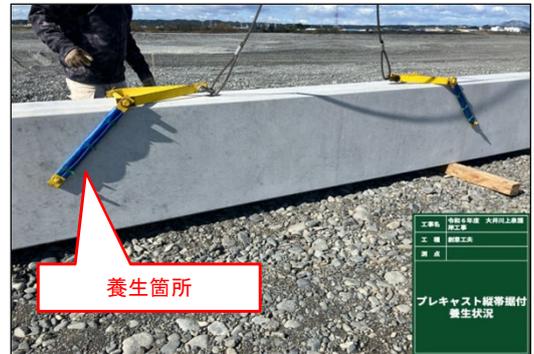
2次製品据付

- ② 護岸工の一部を、コンクリート2次製品で施工した。2次製品の据付にあたり、吊り金具によるコンクリート表面の損傷を防止するために、吊り金具の養生を行った。

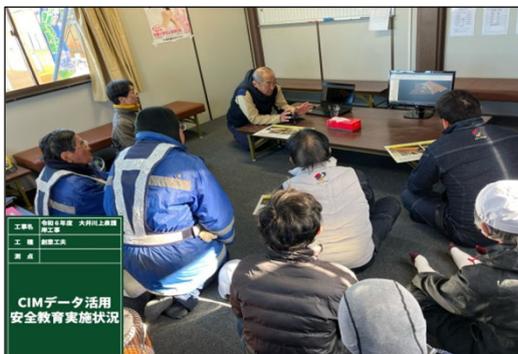
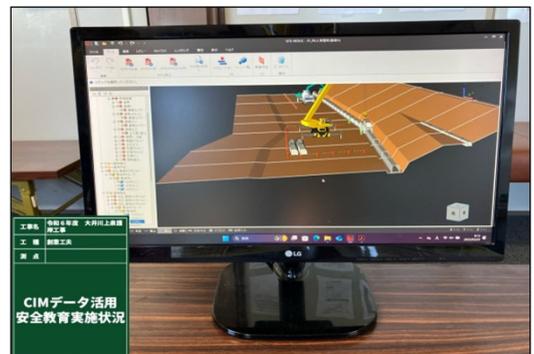
CIMデータ

護岸工事では、重機と作業員との混在作業となり、災害事例も多い。各作業での重機配置及び危険箇所を見える化するため、CIMデータを作成した。作成したデータは、新規入場者教育や、安全教育訓練の資料として利用した。

作業開始前に、CIMデータによる危険個所の確認が容易になり、安全作業に繋がり、無事故で完工できた。

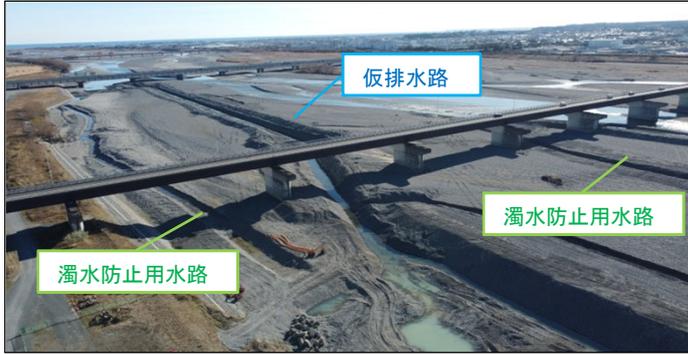
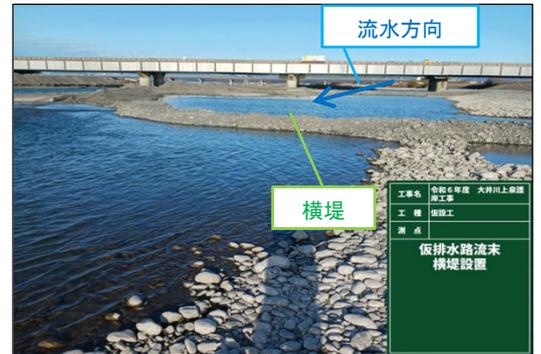
- ① 仮排水路の追加設置、流末処理
 湧水が多い場所での作業のため、仮排水路と平行した濁水防止用水路（仮排水路の追加）を設置した。又、流末部の本流合流箇所へ、仮排水路と鉛直方向に横堤を設置した。
 上記対策より、仮排水路1系列あたりの排水量が抑制された事と、流末部の横堤により、濁水防止対策となった。

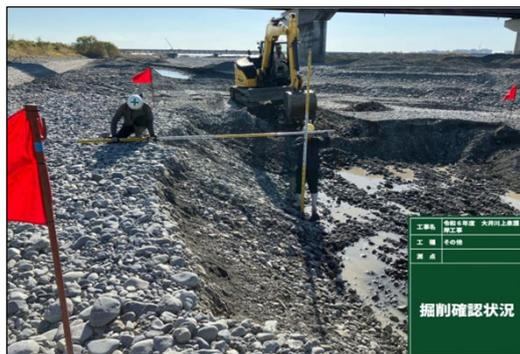
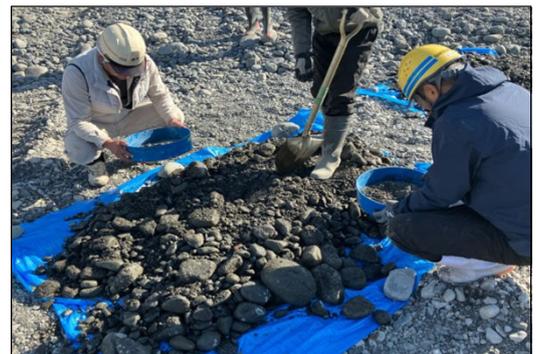
釜場試掘・調査

- ③ 釜場試掘による希少魚類の調査
 河床部の床堀前に、BH0.25m3級（試掘機械の小型化）を使用して試掘を行った。採取した土砂をシート上に仮置き、人力にて土砂を振るい希少魚類の生存を調査した。
 調査した結果、希少魚類等の発見は無かった為、発注者へ試掘結果を報告後、河床部の床堀作業を開始した。

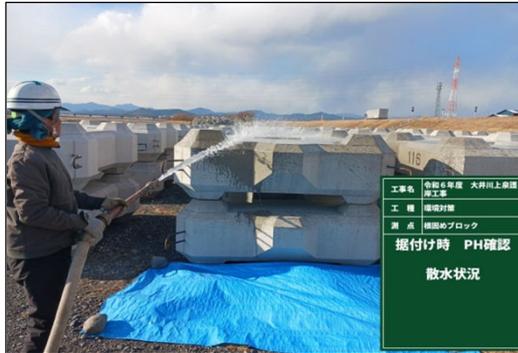
製作ブロック散水

- ④ 根固めブロック据付前 PH値確認
 製作した根固めブロックの据付前に、根固めブロックに散水を行い、据付前のPH値を確認した。
 測定PH値は、7.45であり、有識者見解値 8.0以下であることを確認し据付作業を開始した。

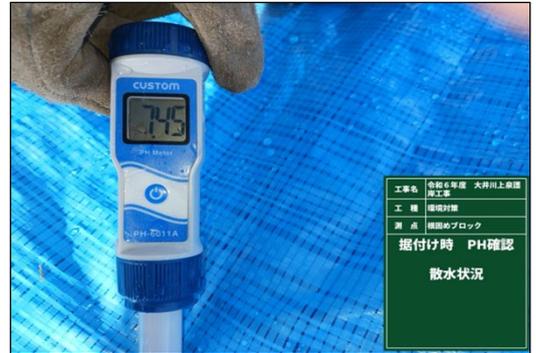
PH値確認

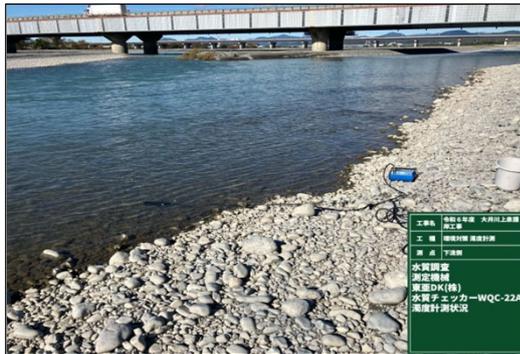
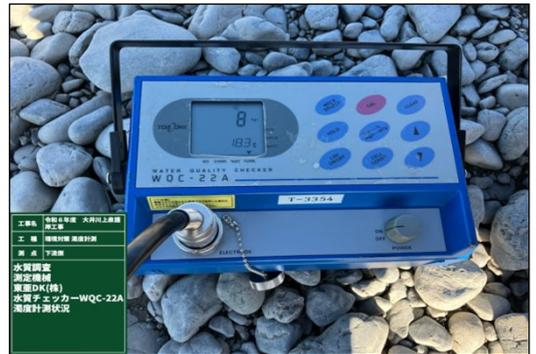
水質調査

- ⑤ 日々の計測
 環境対策の確認事項として、観測位置、基準等を定め、流水状況の目視及び水質計にて濁度・PH測定を行い記録、発注者への報告を実施した。
 ※ 期間中の工事による異常値の観測はなかった。
