焼津漁港 県単漁港維持修繕工事(切削OL工)

夜間工事における安全確保と品質管理

岡村建設工業株式会社

夜間舗装工事における安全確保と品質管理

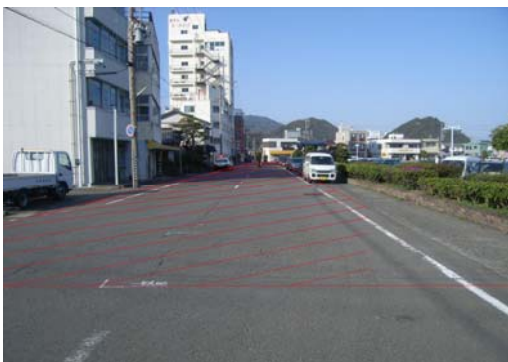
写真① 当初の施工範囲

当初予定では道路全面の切削オーバーレイ(写真①)でしたが事前調査により、施工箇所路面の弱点箇所を明確化しピンポイントで改善することで施工範囲の縮小(写真②)、工程の短縮、供用後の品質維持の向上ができました。

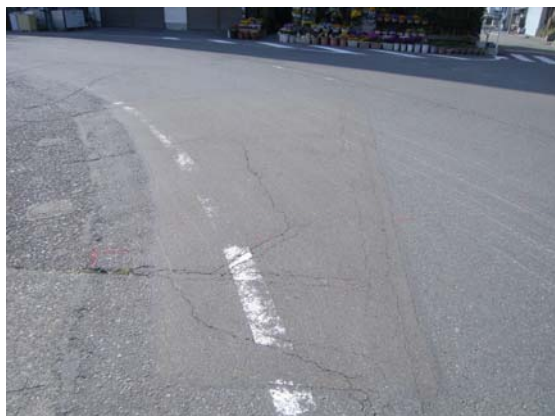
写真③ 既設舗装(クラック)

- ① 施工箇所において海側の路線のひび割れ、わだち掘れが多数確認され、現設計の舗装構成での施工で妥当か検討する必要がある。(写真③)
- ② 近隣住民への夜間工事の周知及び振動・騒音に対する十分な説明。
- ③ 夜間工事における第三者及び作業員の安全確保。

- ① CBR 試験を行いその結果により舗装構成を監督員と協議し以下のように変更した。
ア. 道路片面のみの施工を行う。(破損の多い海側)
イ. 瀝青安定処理を施工する。
- ② 近隣については一軒ずつ説明を行い、理解を得た。
周辺については地区組長に説明し回覧版で周知した。
- ③ 照明を5m毎設置し、昼間同様の明るさとした。(写真④)
交通整理人を各交差点に配置し、さらにダンブ誘導員を配置した。(写真⑤)

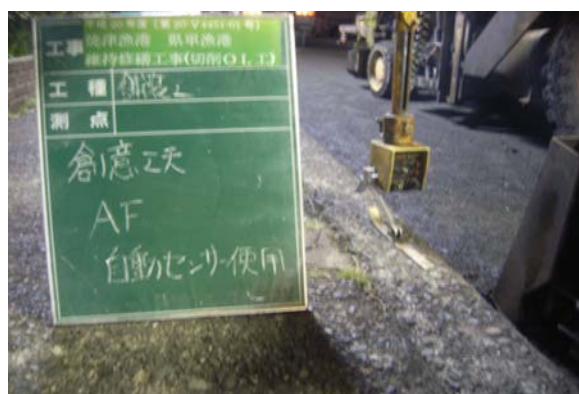
写真⑥ アスファルトフィニッシャー自動センサー

- ① 施工範囲の幅員が狭まり、延長が長くなった為施工性が良くなり、施工時間の短縮ができた。又不陸整正後のフィニッシャーによる敷き均し作業はレベルセンサー(写真⑥)を使用した為、精度の高い仕上がりになった。
- ② ①により騒音のする作業(切削作業)をPM10:00頃終わらせることができクレーム等一切無かった。(逆にもの珍しさで見学する方がいた。)
- ③ 道路片側のみ施工の為片側交互規制の切り替えがなくなった為、重点的な安全管理を行うことができ無事終了した。
