# 静岡空港アクセス道路の舗装施工において

(社)静岡県土木施工管理技士会  
株式会社 橋本組  
土木部 次長 秋山 充彦  
Mitsuhiko Akiyama

- (1)工事名 : 平成18年度静岡空港アクセス道路計画整備工事  
(本体内アクセス道路舗装新設その2)
- (2)発注者 : 静岡県静岡空港建設事務所
- (3)元請 : 株式会社 橋本組
- (4)工事場所 : 静岡県牧之原市坂口地内
- (5)工期 : 平成18年9月30日～平成19年8月31日

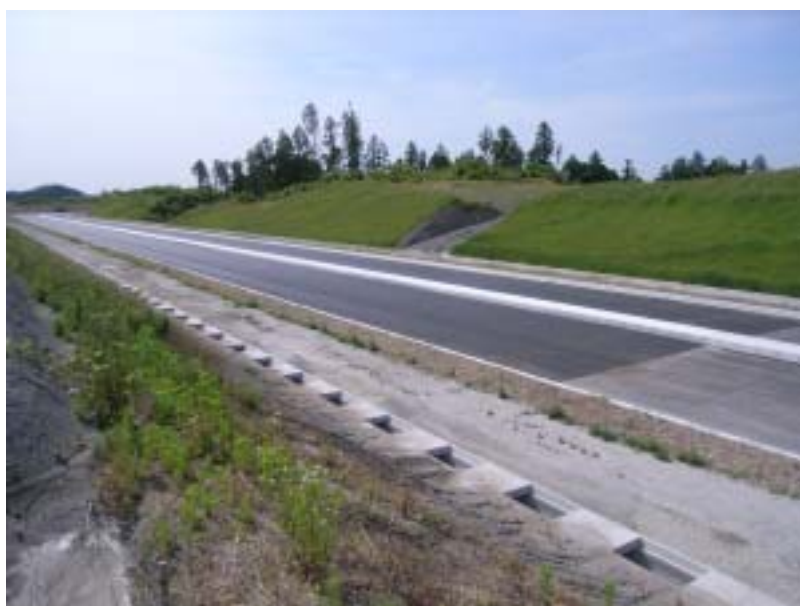
今回の施工写真(当工事は道路掘削から基層工まで)

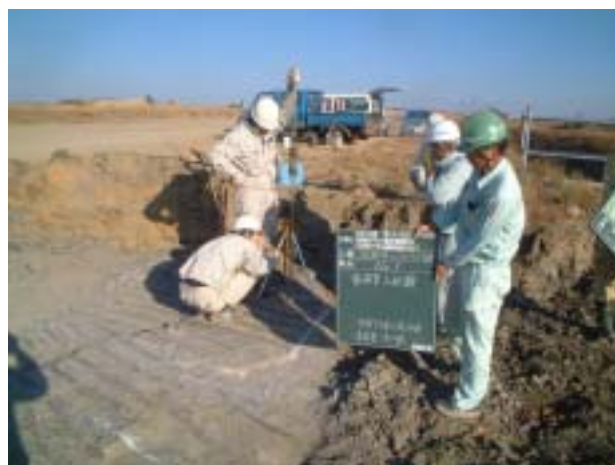
### 現地試験状況

静岡空港アクセス道路計画整備工事(本体内アクセス道路舗装新設その2)において  
当工事区間の地山は、スレーキング率95%以上の軟岩です。  
そこで、軟岩のスレーキング状態(進行度合い)を検証し切土部の掘削施工方法の検討を行いました。  
現場におけるスレーキング程度(進行状態)を指標で表す試験はないため、  
簡易貫入試験を用い貫入量によりスレーキング状態を表現することとしました。

検証は現場内に試験ヤードを設けて実施しました。また、過去の知見等よりスレーキング遅延対策として軟岩の表面をアスファルト乳剤でシールコートする方法が紹介されており、併せて検証することとしました。試験結果より、軟岩の表面に高浸透性乳剤(PK-P) (1.5 $\mu\text{L}/\text{m}^2$ )によるシールコートがスレーキング遅延効果に有効であることがわかりました。ただし、その効果は、時間10mmを超えるような、まとまった降雨があると薄れるようであります。また貫入量は概ね2.0cm~3.0cmであることから、軟岩がスレーキングを起こさないように対処するには現場施工時における掘削作業は3日間程度として、その後、軟岩表面をしっかりとシールコートする作業工程を組む事が望ましいと考え、施工しました。

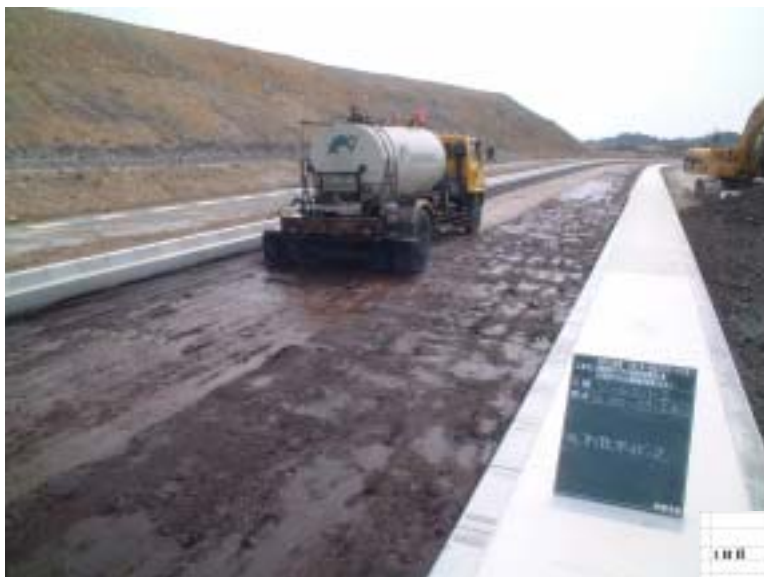
高浸透性乳剤散布状況

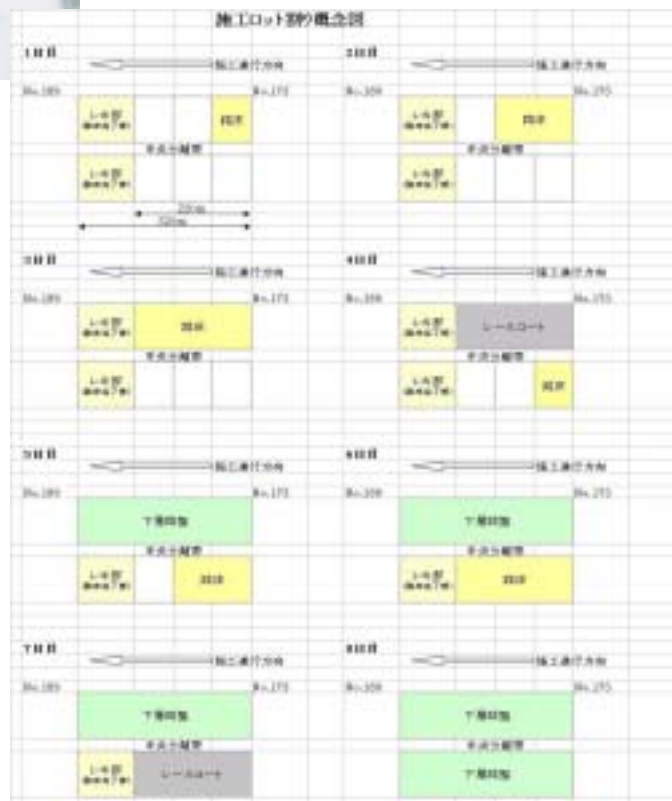
施工ロット割り検討図  
右図は下層路盤まで

計画は立ててみたものの、やはり気象が品質を左右します。週間予報だけでなく、気圧配置から自分なりに予測してしまうほど神経質になりました。悪影響が出るほどの降雨もなく、ほぼ施工ロット計画どおり無事完了することが出来ましたが、それでも心情的には、基層の施工が完了するまで緊張しました。静岡空港には3年携わりましたが、印象の深い現場であります。
