景観を重視した公園施設整備工事

(社)静岡県土木施工管理技士会
株式会社 橋本組
土木部 主任 猪股 勇樹
Yuuki Inomata

工事名 : 平成20年度[第20-V1430-01号]焼津漁港 漁港環境整備 第6地区施設整備工事

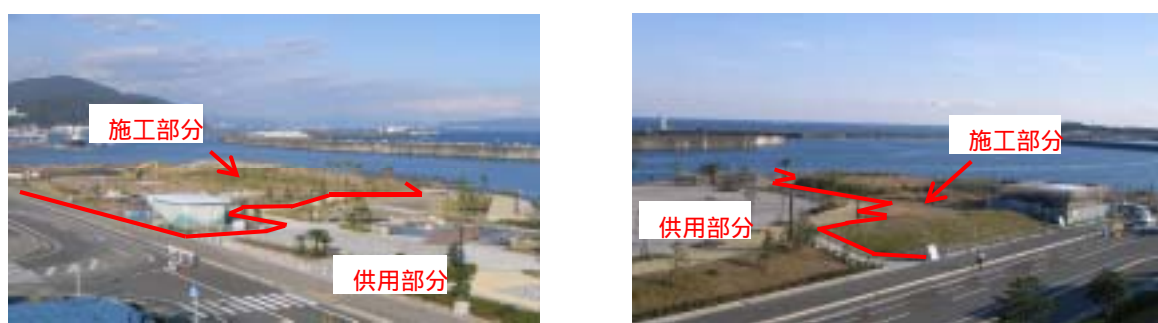
写真-1

前年度工事において公園の主部分(中央部)(写真-1)の工事が完了し、一般者への供用が開始されていました。
今年度の工事では、前年度工事の両脇部分(写真-1)の未施工部分の工事となっています。
海に面した公園で、富士山がとても綺麗に見る事もでき、アクアス焼津・深層水施設等も近くにあり、近隣・遠方、大人・子供問わず訪れる公園です。
