# 水替工における創意工夫について

(社)静岡県土木施工管理技士会

株式会社 橋 本 組

工事名 平成21年度 会下ノ島2-1号水路ほか築造工事

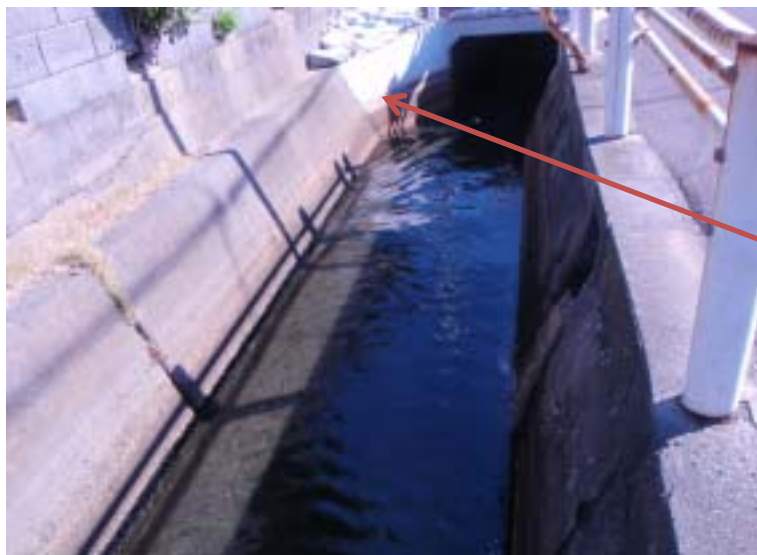
工事終点側

満潮時は、終点付近の水位が潮位140cm程度になるため、せき板などで簡易的にせきとめた水替え工では、干満の力で現場内に水が入ってしまうことが予想できた。

満潮時の平均的な水位

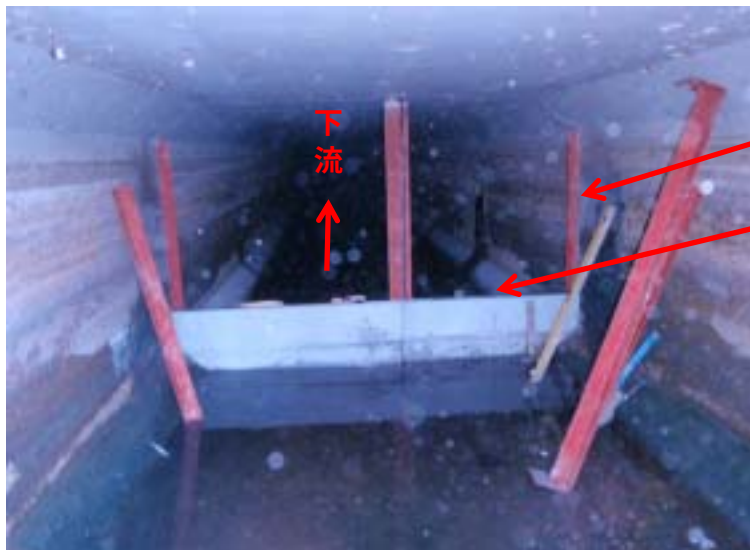
発注者へ協議書を提出して、干満時の水圧に耐えうる簡易構造をもつ壁をつくることを提示した。その手法は、終点側から1m程度下流側に水路にL型鋼を設置し、コンクリート柵板を施設し、下流側から干満時に受ける海水及び水圧を阻止する壁を設置した。

L型鋼

コンクリート柵板

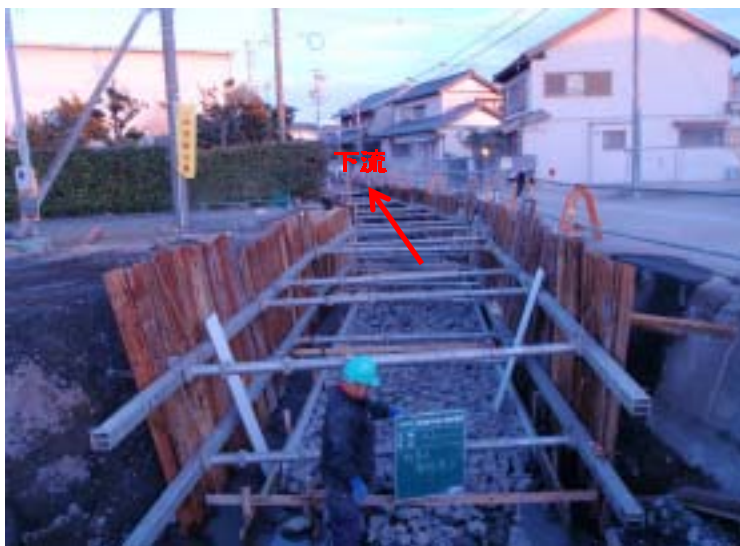
#### 施工状況

下流部に水替仮設工を設置した効果として、満潮時でも水位上昇はほとんど認められず、工事に集中できた。
