- ①支部名 島田支部
- ②論文名 工事施工の品質管理
- ③会社名 株式会社 町組
- ④執筆者名 杉本 猶通
- ⑤工事名 平成23年度〔第23-M2150-01号〕静岡空港ターミナル地区西側整備事業
- ⑥工事概要

格納庫用地基盤整備工	1 式
路床敷き均し整正工	7950 m2
地盤改良工	7960 m2
被覆盛土工	2140 m2
擁壁工	1 式
重力式擁壁工	24.8 m
プレキャストL型擁壁工	131.2 m
排水工	1 式
付帯工	1 式

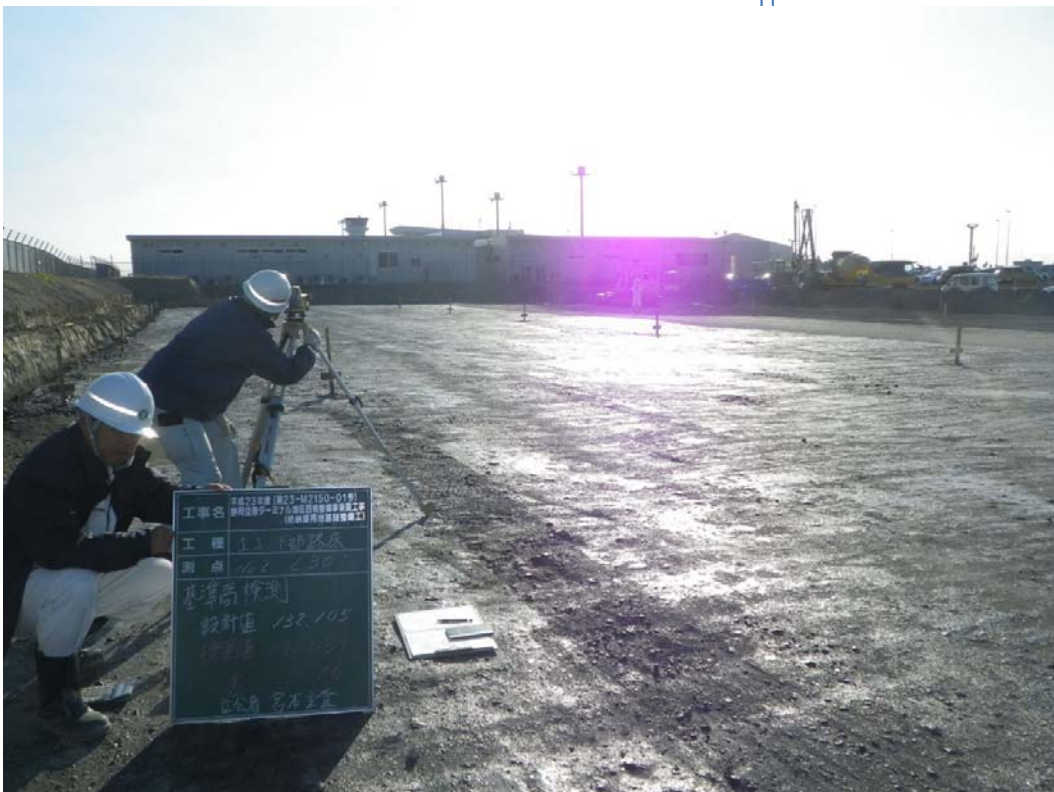
以上により本工事では、現状地盤掘削後、その日のうちに、プライムコートを行い、夜露、降雨、等を遮断しスレーキング防止を図った。又構造物の掘削に関しては、基礎碎石を均しコンクリートに置き換え、余掘り部分についてもコンクリートで補い、そして埋め戻しについては、外側をコンクリート内側をセメント改良土で行った。

プライムコート散布状況

スレーキングとは岩が乾燥することから始まり、泥岩表面の初期乾燥により表面が亀甲状に割れはじめ、これが進展すると小さなサイコロ状に細変化する。例えば夏季の晴天時では一時間以内で岩盤表面のスレーキングが始まりその後、岩盤は降雨と晴天の繰り返しによって最終的には、土砂化する。
