論文名 情報化施工を用いた施工管理について(TS出来形)

執筆者 株式会社 鈴恭組 松下 智一

工事名 平成23年度 1号浜松管内東部路面補修工事

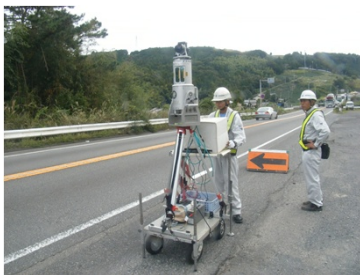
3Dスキャナー測量状況

現地測量データの測量方法は3Dスキャナーにてデータを撮影し基準点より照合してデータの座標化を行い現地データを採取した。

今回3Dスキャナーを用いて測量したことにより、測量時に車道部を交通規制することなくデータを採取することができ、第三者への影響は無かったと考える。

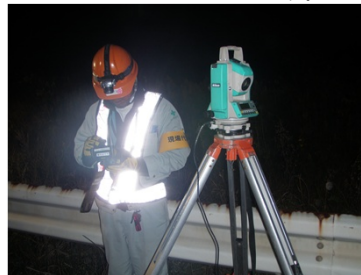
TSを用いてデータ採取状況

施工当日はTSを用いて出来形データ(切削工、基層、表層の出来形)を測量していくのだが夜間でもあり転記ミスを起こす可能性があり、即日で切削工から表層まで行うためデータの取り直しが出来ない。また転記をしていると時間が掛かり、施工時間にも影響が出る可能性があったため、データの処理方法にも工夫が必要となった。

問題点 の対策 TS出来形管理はTSを用いて出来形データを測量採取するのだがそのデータ(座標)を夜に転記すると転記ミスを起こしやすく、また転記したデータをパソコンに取り込む時にも入力ミスが考えられる。今回はTSに直接接続できるデータ処理端末を使用することにより、採取したデータを端末に記憶し、その端末をパソコンに接続してデータ処理を行うと座標データを変換し定められた帳票を作成することができ転記・入力ミスを抑止できる端末機を使用することとなった。

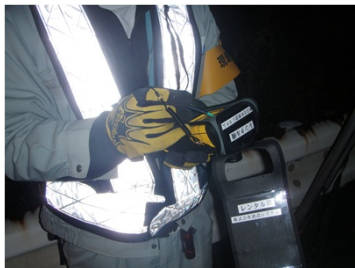
採取データを端末に入力

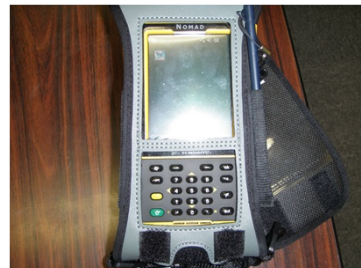
データ端末機

またデータを記憶・処理をする端末を使用したことにより、転記ミスや入力ミスを防ぐことができ、データ処理の時間短縮にもつながり大変良かったと思う。
