## 工事現場の創意工夫・地域貢献について

天竜支部 片桐建設株式会社

工事名 平成 23 年度[第 23-B4507-01 号]1 級河川西阿多古川

23 年河川災害復旧工事（23 年災査定第 167 号）（護岸工）

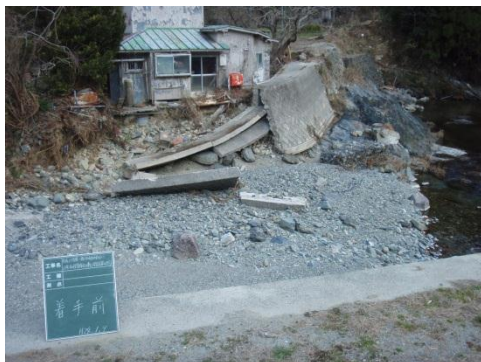
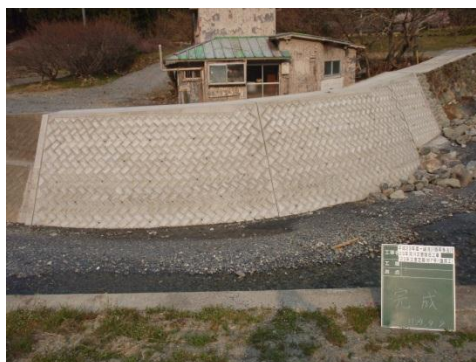
平成 23 年 10 月の台風 15 号の豪雨により、県西部の浜松市天竜区の北部を流れる阿多古川が氾濫し一時は県道天竜東栄線が通行止めとなり、大小あわせて数十個所に被害を及ぼしました。その中でも本工事は、長沢地区の護岸のコンクリートブロックが倒壊した個所の復旧工事です。

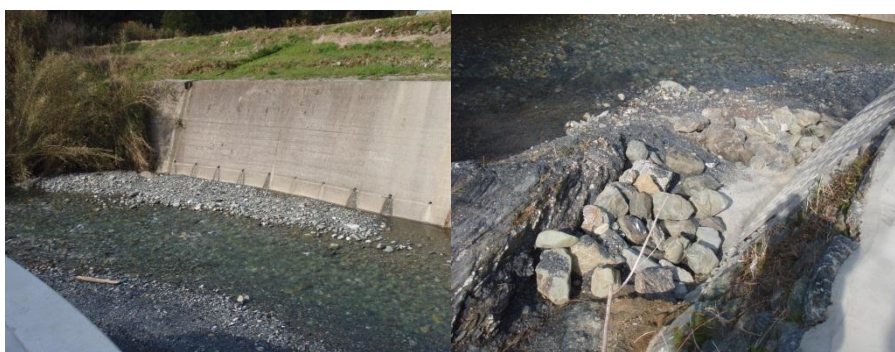
既設ブロックに土砂盛り付け

現地発生岩石による根固め

近年の大水や台風により対岸の既設ブロックが洗掘され、基礎部分がむき出しとなっていた為、構造物完了後の河床整形にて土砂や、岩石を盛り付けて根固めとして補強し、鮎やカニなどが生息しやすいように工夫して配置する提案を行い実施しました。カワナも掘削前にできるだけ保護し、作業終了後また川へ放流しました。また作業ヤードを大型土嚢で盛り付けて水面より 1.5m 高くしたことで雨天時による浸水も防ぎ、重機移動による河川の濁りもほとんどなく、漁協の担当者にも良い印象を与えることができました。(6月の鮎解禁には鮎の遡上が確認でき、中旬くらいにはゲンジボタルの飛び交う姿も見られました。)

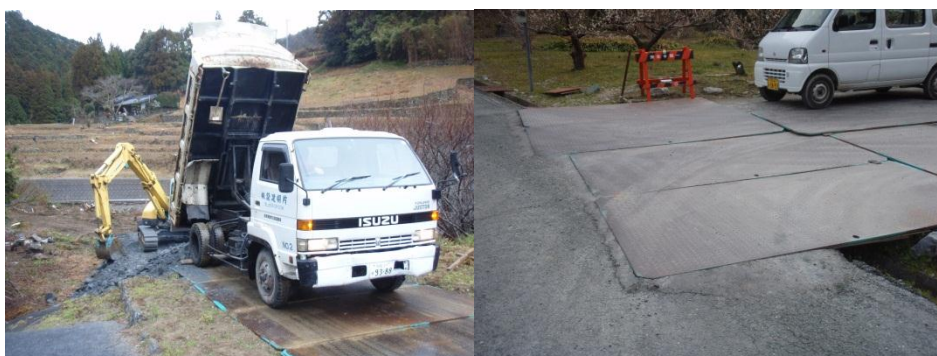
土砂運搬状況

敷き鉄板とアスファルト

当現場は私有地より仮設道を設置する設計であり、運搬した土砂にて盛土をし施工するので 300m<sup>3</sup> の土砂を運搬しなければなりません。また運搬に使用する市道は狭く 10 t ダンプトラックの通行が不可能な為、4 t ダンプトラックにて運搬することとなりました。運搬土は当初、購入土となっていたが、こちらの提案で自社の他現場から発生する土砂を使用した為、コストダウンにもつながりました。そして、私有地入口付近を敷き鉄板（滑り止め付）にて養生を行い、アスファルトにて段差を埋めて市道の保護をしました。

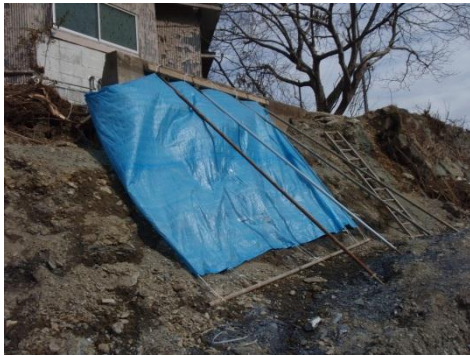
単管パイプと角材、鉄筋による簡易補強

被災したブロックの裏側に重力式擁壁があり、取り壊しや掘削により倒壊するおそれがありました。また途中に収縮目地（エラストイト）がありその部分からの倒壊が一番に考えられました。しかし堅古で大掛かりな土留めをすることは出来ず、簡易で施工が早いものとして、単管パイプと角材、鉄筋により補強を行いました。その結果、擁壁も小型で重量も少ないので倒壊はなく、レベルにて基準高の確認を毎日行いましたがほとんど沈下もなく安全に作業をすすめることができました。
