治山工事における施工上の創意工夫

静岡県土木施工管理技士会
株式会社鈴蒸組
工務部 杉山 高史

工 事 名 平成24年度治山(予防)土工

工事内容

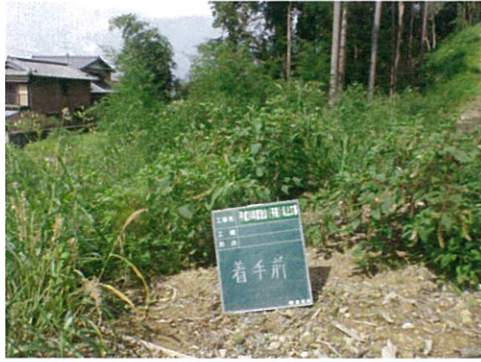
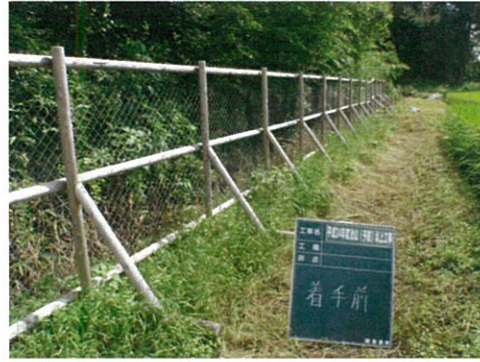
施工前

施工箇所は磐田原台地と天竜川左岸の後背地との境界部に位置し、山腹内に70°前後の急崖部が確認され地質が玉石混じり土であるため雨滴浸食により表層崩壊を繰り返しており、玉石が土砂とともに抜け落ちて山腹脚部まで到達しているものがあり、近隣住民より不安の声が寄せられていた。前年度の工事で崩土・落石源を簡易法枠工等により保護し、今回の工事で山腹最下部に土留壁及び落石防護柵を施工するものである。

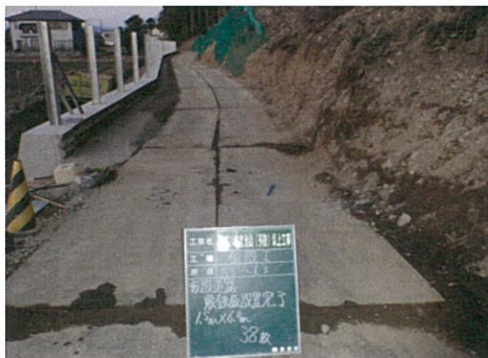
仮設道路設置

大型のアジテータトラックが進入できる幅4.0mの仮設道路を土留壁沿いに設置した。その対策により、配管が必要無くなり、資材の運搬も車両を使用してスムーズに行うことができた。

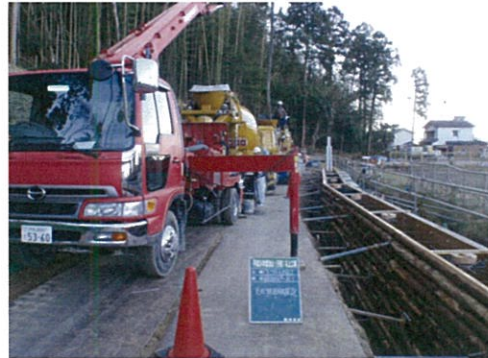
コンクリート打設状況

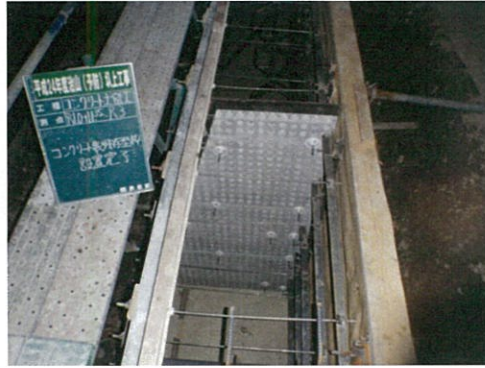
設置状況

目地板を固定する補助材として、砂防ダム等で中仕切り型枠として使用されているコンクリート製の残存型枠を使用させてもらうよう発注者と協議し了承を得た。

エンジンカッターで簡単に切断でき、付属の金具で固定できるため思ったほど手間無く施工できた。

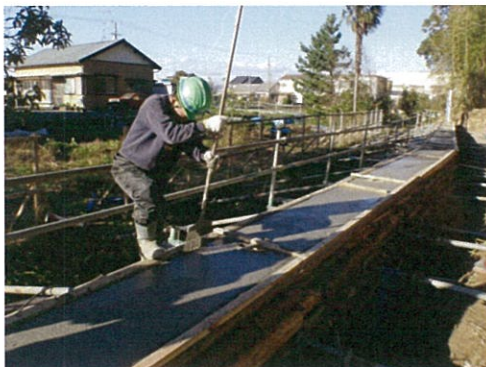
ピカコン使用状況

コンクリート打設の際に各層ごとに高周波バイブレーターを使用後、ピカコンを使用して気泡が抜けるように施工した。また、天端の面木付近はピカコンを使用しても気泡が抜けにくいことから壁打ちバイブレーターを使用した。

気泡痕は比較的軽減できたがブリージング水の除去がしっかりできていなかった箇所はコンクリートの表面にピカコンの痕が残ってしまった。

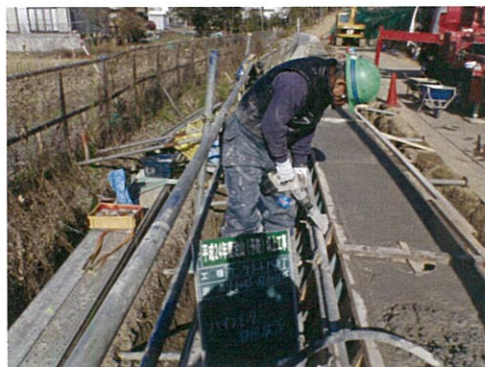
壁打ちバイブレーター使用状況

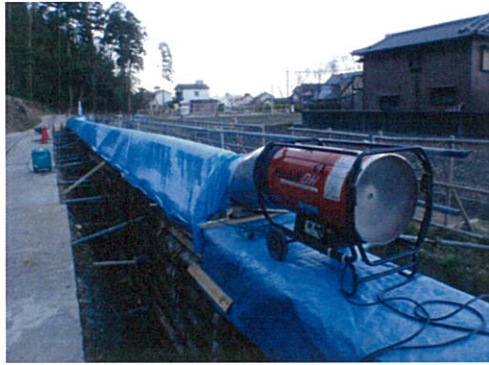
ジェットファーンネス使用状況

土留壁の側面には約5.0m間隔でジェットヒーターを設置し、天端には温風をダクトを通して広範囲を効率良く養生できるジェットファーンエスをブルーシートで覆って使用して給熱養生を実施した。

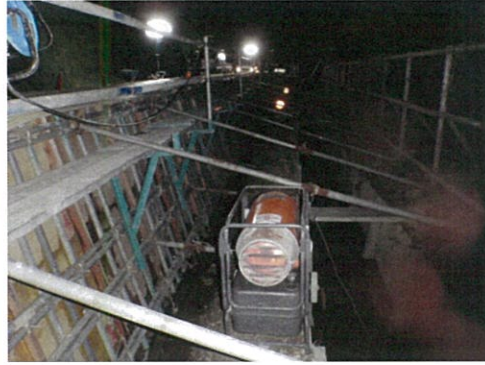
ジェットヒーター使用状況

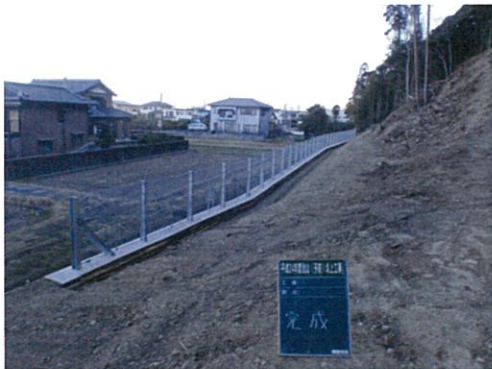
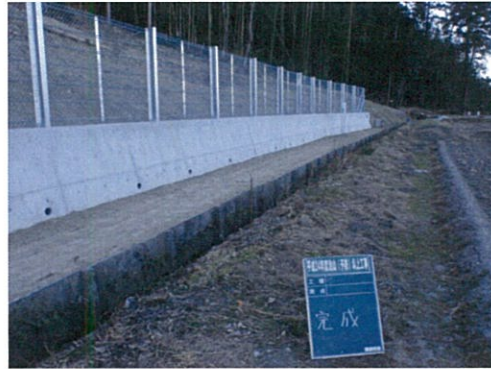
完 成
